Séminaire – REIMS, les 12 et 13 juin 2001

« RETOUR D'EXPERIENCE SUR LES ACCIDENTS INDUSTRIELS »

Inspecteurs des ICPE / IMPEL

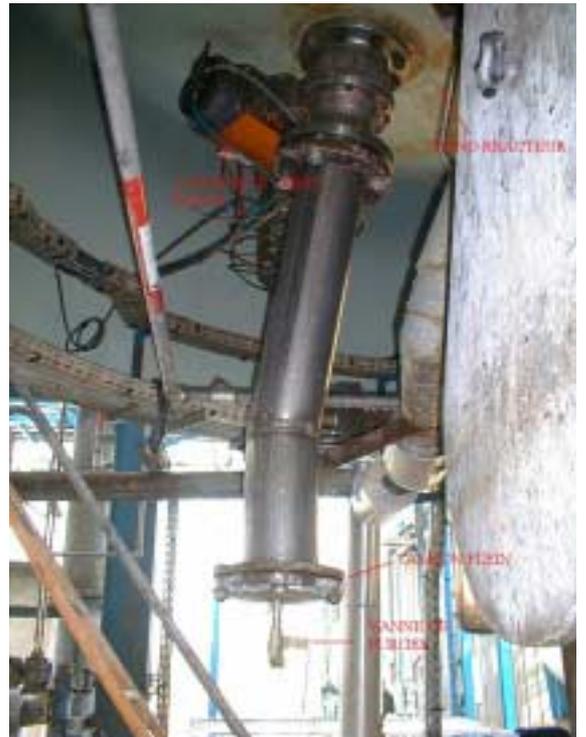
Le 15 Mai, vers 3 heures 45, au cours d'une réaction de polymérisation de butadiène réalisée dans le réacteur R 13, une fuite de butadiène se produit en partie basse du réacteur au niveau du tampon plein situé en aval de la vanne d'égout. Les opérateurs en salle de contrôle détectent l'ouverture intempestive de la vanne d'égout par le clignotement d'un voyant. Pour l'exploitant, il ne s'agit pas d'un problème majeur puisque le circuit est fermé par une manchette et un tampon plein.

🔗 Le mauvais montage du tampon plein avec un nombre de boulons incorrect et un serrage inadéquat. De plus, ce tampon plein n'avait subi aucun test de pression préalable.

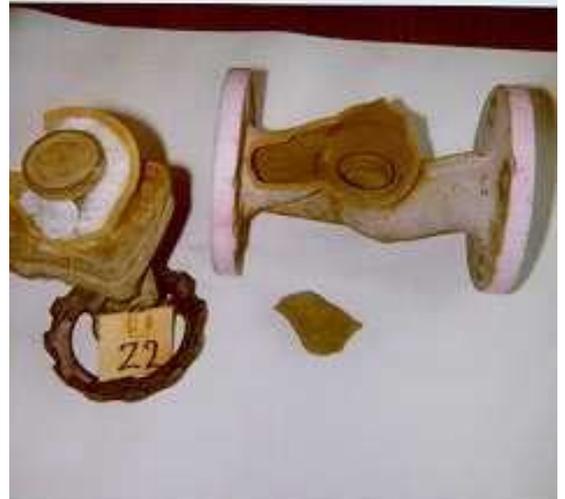
Une auto-polymérisation spontanée est à l'origine de la rupture fragile de la vanne incriminée. Celle-ci servait de by-pass à une vanne commandable à distance sur le circuit de régulation de pression dans le réservoir de butadiène. La formation de ce polymère appelé "pop" dans le chapeau de la vanne est due à :

L'augmentation de volume lors de la polymérisation a entraîné une forte augmentation de pression à l'intérieur provoquant la rupture fragile de la vanne en fonte, dont le chapeau a été arraché.

- 🔧 La vanne en cause (quart de tour) a été remplacée par une vanne en acier à boisseau sphérique, dans l'attente d'une étude approfondie sur la remise en cause de ce by-pass. Deux autres vannes en fonte ont été remplacées.

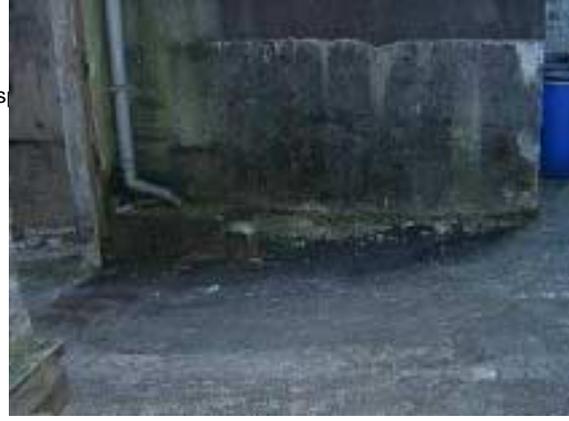
La localisation de la fuite sur le coude du tuyau inférieur de vidange qui se trouvait toujours en contact avec l'acide et en pression, atteste d'un défaut de conception de ce stockage, qui ne respecte pas les prescriptions de l'arrêté type 31 bis sur les stockages d'acide sulfurique.
