**« RETOUR D'EXPERIENCE SUR LES ACCIDENTS  
INDUSTRIELS »**

**Inspection française des installations classées / IMPEL**

**Séminaire – DIJON, les 04 et 05 novembre 2003**

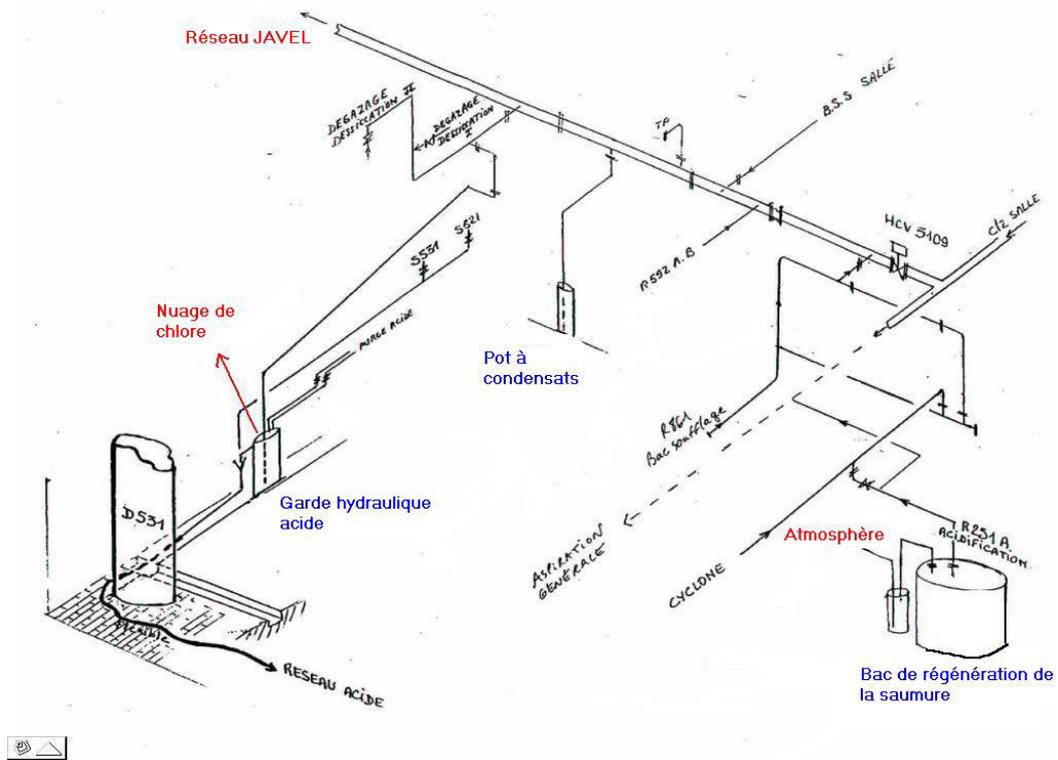
L'accident a pour origine une entrée d'air imprévue dans le bac utilisé pour régénérer la saumure provenant des cellules d'électrolyse à mercure. Cette entrée d'air, qui fait suite à un niveau d'eau insuffisant dans la garde hydraulique protégeant le bac, a entraîné des fluctuations de pression dans l'installation et le déclenchement d'une alarme de pression haute dans le bac. L'excès de pression a provoqué la mise en sécurité de l'unité de régénération et notamment la connexion automatique de l'évent du bac sur le réseau Javel collectant l'ensemble des effluents gazeux chlorés résiduels (cf. schéma ci-dessous).

La défaillance de la garde hydraulique, protégeant le bac de régénération de la saumure, n'a été repérée qu'un mois après, à la suite du renouvellement de l'incident, cette fois sans conséquence. L'exploitant s'assurera désormais de son alimentation permanente.

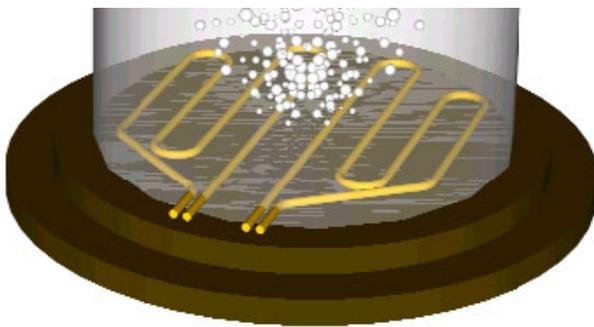
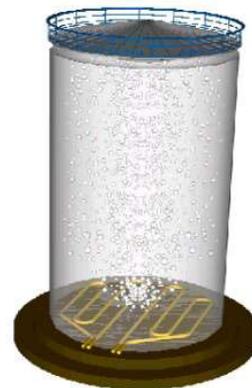
- × Dans un premier temps, défaillance du serpentin de vapeur dans le réservoir. Les éléments factuels observés figurent ci-dessous :
  - ✓ Zones de sous-épaisseur sur 10 cm (rappel : la longueur du serpentin est de 119 m).
  - ✓ Corrosion du serpentin, non détectable de visu
  - ✓ Contrôles effectués récemment : en 2001, un test de pression ainsi que des mesures par ultrasons avaient été réalisés.

- × Les opérations d'exploitation sont exclues des causes possibles. L'accident est clairement dû à une défaillance du serpentin vapeur. En effet, ce dernier était constitué d'un matériau présentant des sous-épaisseurs sur un tronçon de 10 cm de long qui de plus était corrodé en face interne.
- × Le réservoir pouvait supporter la surpression due à l'entrée de vapeur mais il s'est rompu à cause de la pression dynamique.
- × En outre, une soudure de moindre résistance se trouvait sur le 3ème anneau de la virole du réservoir.

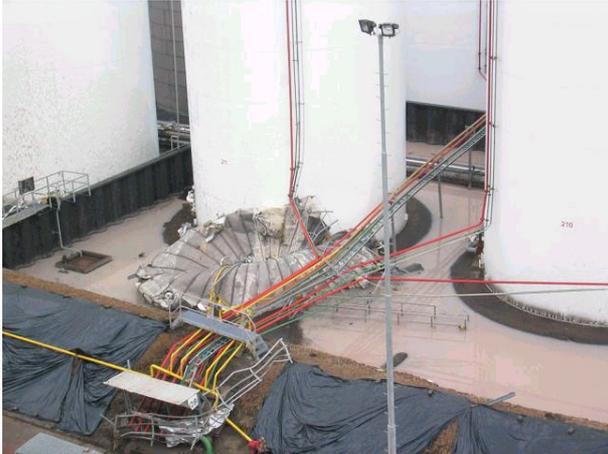
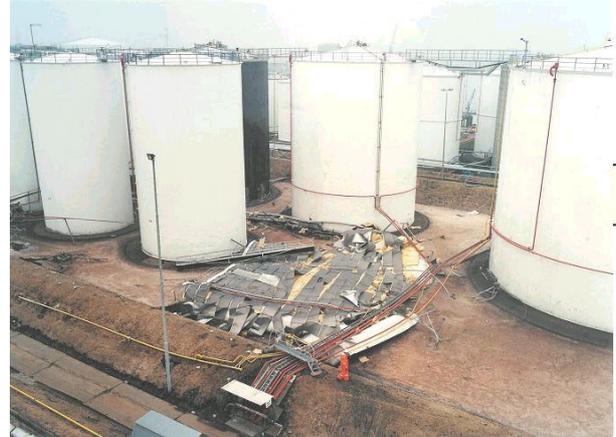
- × La pression de vapeur s'élève jusqu'à 7 bar : la vapeur pénètre dans le réservoir en provoquant des turbulences ainsi que des ondes de pression. Le réservoir est plein à 96%, à cet instant.

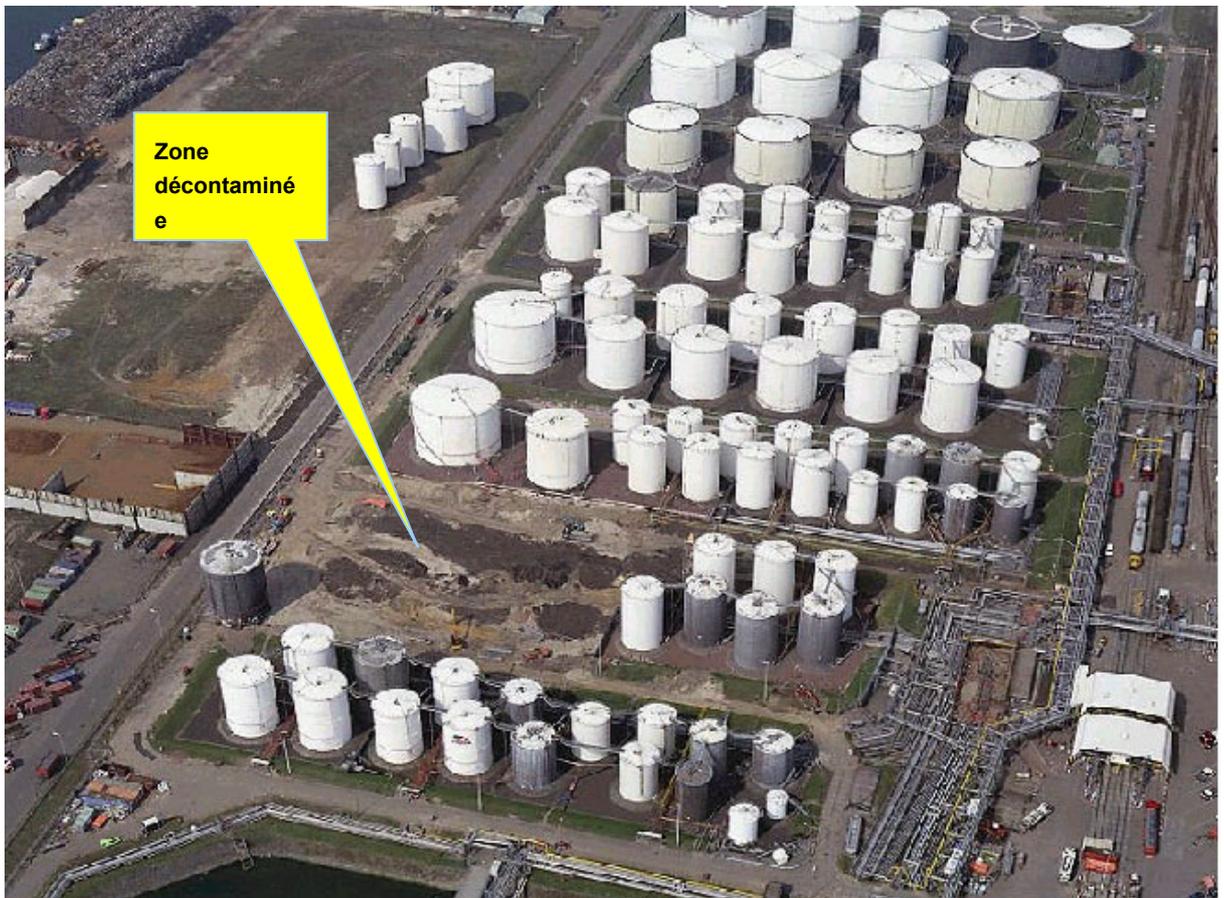
La photo ci-dessous donne une idée de l'état du site 4 mois après l'accident.

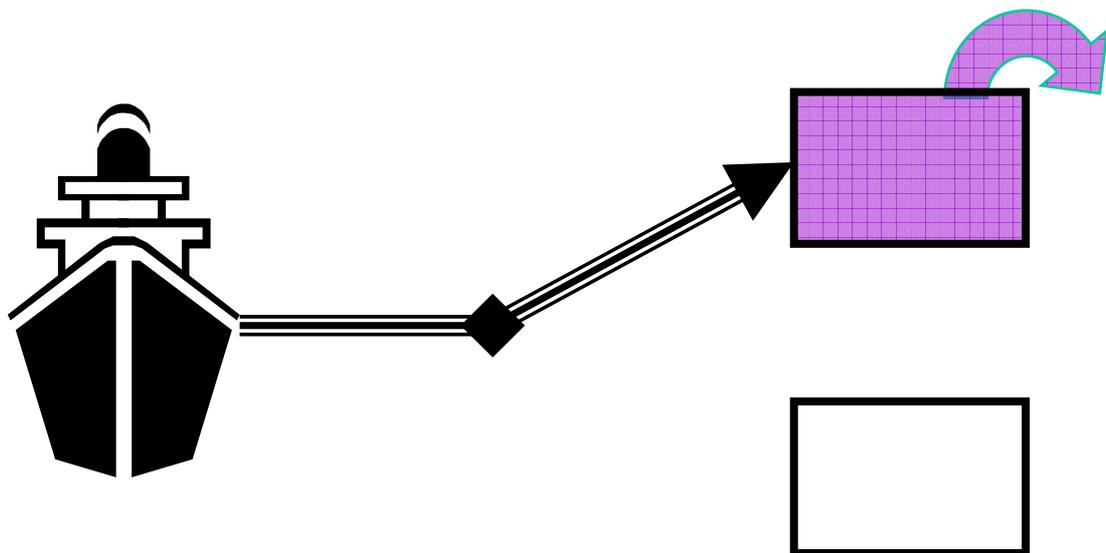
Le jour de l'incident, la manipulation se déroule normalement et le premier transfert est en cours. Lorsque l'alarme indiquant que le 1<sup>er</sup> réservoir est quasiment plein retentit, l'opérateur chargé de l'opération, occupé à d'autres tâches, ne l'entend pas : Il ne permute donc pas les vannes à temps et le débordement se produit.

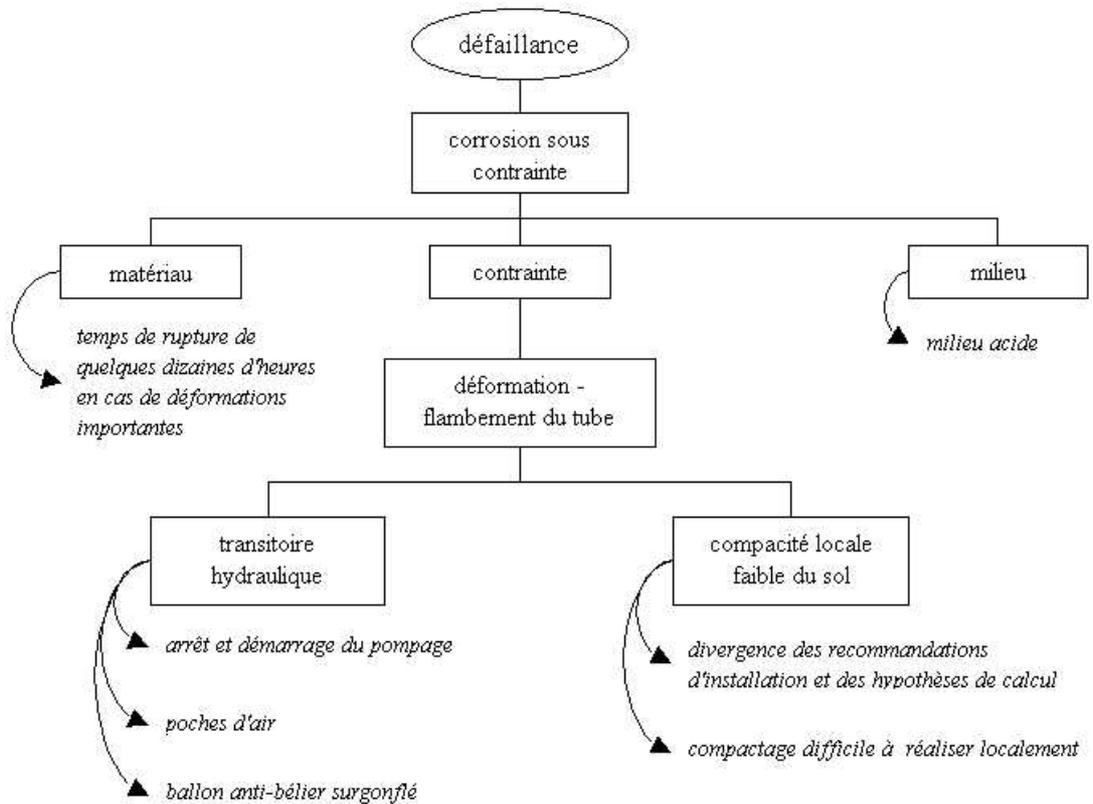
Il a clairement été démontré que la dégradation de l'ouvrage est due à un mécanisme **de corrosion sous contrainte en milieu acide**. La corrosion sous contrainte est un mécanisme de fissuration qui nécessite la concomitance des trois éléments suivants :

Les défaillances ont eu lieu à proximité ou sur des points hauts et à proximité d'un changement de direction, ce qui confirme le rôle des transitions hydrauliques. Certaines défaillances se sont produites dans une zone où il est difficile d'avoir un compactage du sol correct (nappe de pipeline proche et puits béton). Enfin, la majorité des défaillances (6 sur 8) ont eu lieu dans les deux premiers kilomètres, soit la zone où les sollicitations hydrauliques ont été maximales.
