Séminaire – REIMS, les 12 et 13 juin 2001

« RETOUR D'EXPERIENCE SUR LES ACCIDENTS INDUSTRIELS »

Inspecteurs des ICPE / IMPEL

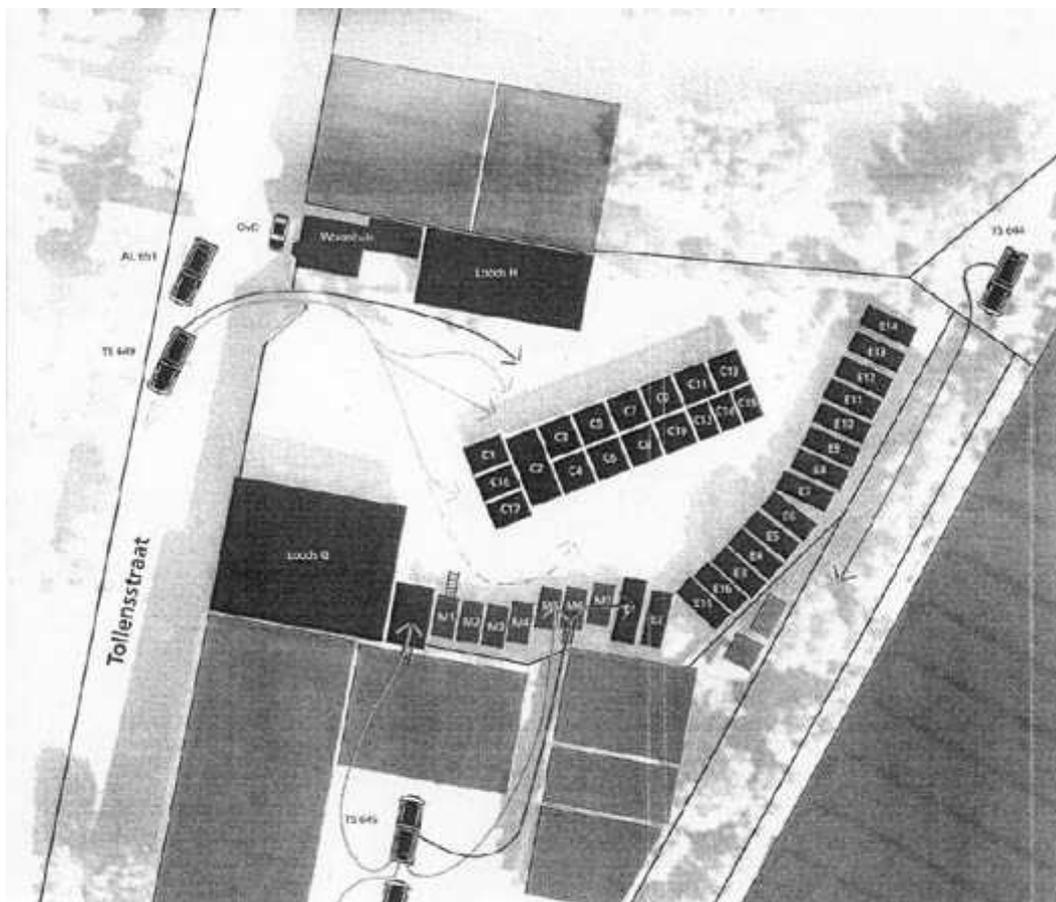
M : MAVO box

C : cellules de la zone centrale

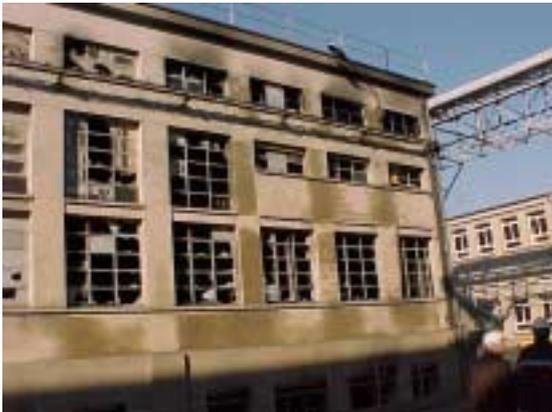
Photo DRIRE Auvergne

Les dégâts matériels sont très importants. Le bâtiment sinistré est en grande partie à raser. 1415 t de gomme ont été affectées par l'incendie. La seule machine importante dans le bâtiment, une doseuse pondérale automatique (MAC BU), séparée du feu par un mur, a été protégée par les pompiers et n'a pas été touchée ainsi que l'essentiel des produits chimiques.

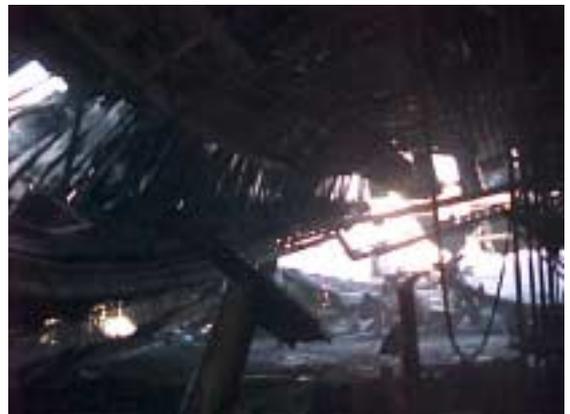
Photo DRIRE Auvergne

La cause probable de cet incendie est un départ de feu suite à une ignition et une combustion lente avec pyrolyse de la gomme présente en sous-sol.

Une entreprise extérieure, munie d'un permis de feu, effectuait des opérations d'entretien, de pose-dépose d'éléments métalliques, avec soudure et découpe au chalumeau. L'hypothèse serait qu'une escarbille de métal en fusion aurait initié une combustion lente de la gomme présente en palettes pendant une durée indéterminée avant le début de l'incendie.

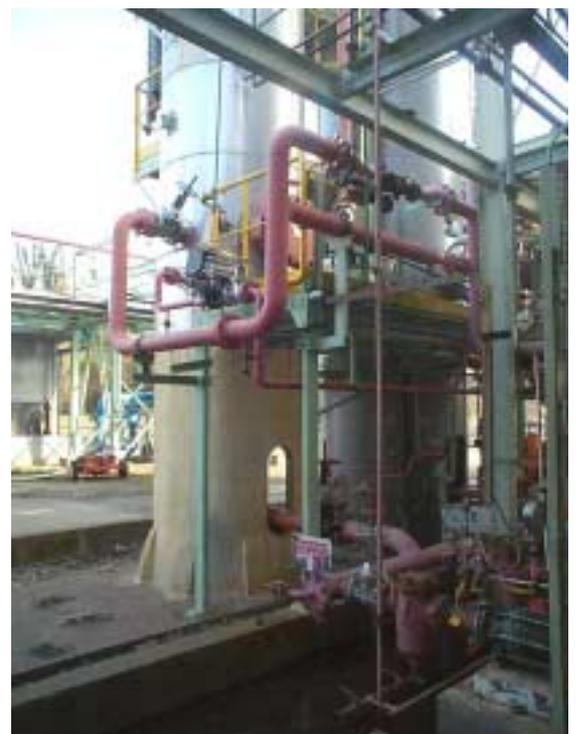
Une auto-polymérisation spontanée est à l'origine de la rupture fragile de la vanne incriminée. Celle-ci servait de by-pass à une vanne commandable à distance sur le circuit de régulation de pression dans le réservoir de butadiène. La formation de ce polymère appelé "pop" dans le chapeau de la vanne est due à :

L'augmentation de volume lors de la polymérisation a entraîné une forte augmentation de pression à l'intérieur provoquant la rupture fragile de la vanne en fonte, dont le chapeau a été arraché.

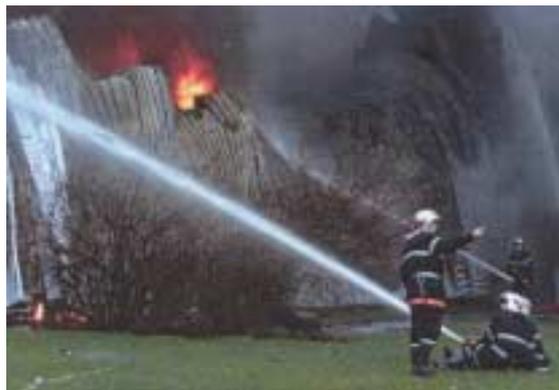
Photo presse

L'incendie s'est déclaré vers 10 heures, alors qu'un employé transvasait du toluène d'un conteneur de 1 000 litres dans un seau métallique de 25 litres au moyen d'une pompe antidéflagrante et d'un flexible en plastique antistatique, dans un local protégé aux halons. L'employé a vu jaillir des étincelles suivies d'une inflammation immédiate. Malgré l'intervention rapide du personnel, l'incendie se propage rapidement à l'atelier central, la porte coupe-feu entre ce dernier et le local solvant étant restée ouverte, puis au stockage de produits finis. Ces deux zones étaient isolées par un mur coupe-feu, mais le flux thermique généré par l'incendie a entraîné la fusion des lanterneaux du hall de stockage et de l'atelier de conditionnement (éléments d'éclairage de type « sky-domes »), propageant le feu à ces locaux.

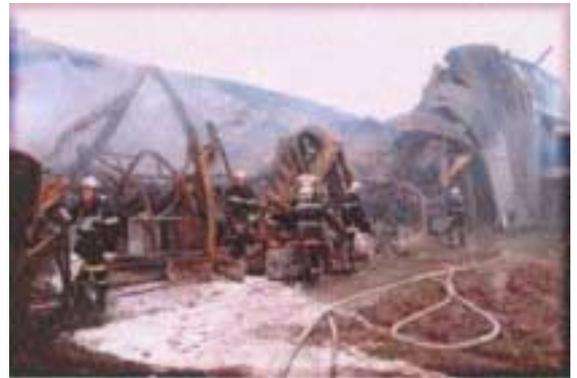
Photo presse

Les dégâts matériels, de l'ordre de 70 MF, sont importants : des matières plastiques, essentiellement du PVC, les solvants (toluène et xylène) et les produits finis (mastics polyuréthanes et colles conditionnés) constituent la plus grande part des matières impliquées dans l'incendie. Le stockage de MDI et les fûts en production, protégés par les murs coupe-feu n'ont pas été atteints.

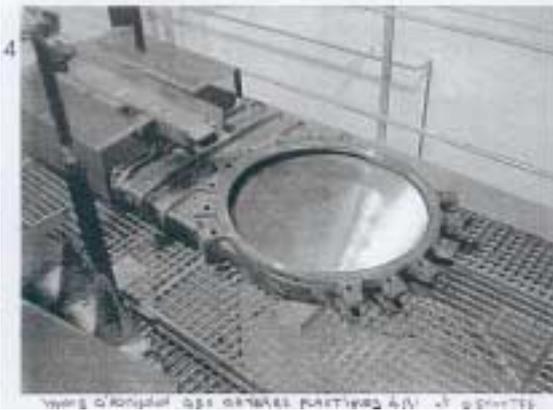
La vanne d'admission étant ouverte, le catalyseur est introduit par le piquage prévu sur le réacteur. Après introduction du catalyseur et avant lancement de l'introduction des bouteilles, le feu prend dans la gaine d'admission. Il se propage immédiatement au revêtement insonorisant de la gaine. Ce revêtement, combustible, a propagé la flamme et a fondu en produisant des gouttelettes enflammées. Deux extincteurs à poudre sont aussitôt utilisés pour éteindre le feu, peu accessible. La vanne guillotine est verrouillée et le flux d'azote dans le réacteur fortement renforcé.

Le feu se déclare dans la gaine qui s'échauffe immédiatement. Le revêtement insonorisant extérieur se dégrade, s'enflamme, propage la flamme, fond et "goutte".

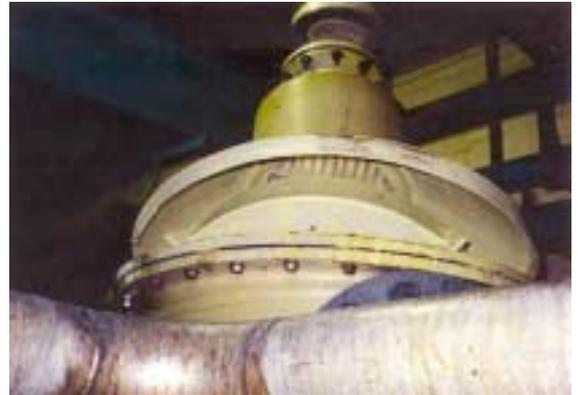
L'accident n'a fait ni victime, ni blessé. L'inspection de l'installation réalisée immédiatement après l'accident met en évidence une contamination sur le toit au droit de la soupape de la capacité T 34. La quantité de SDC émise est estimée à 71 kg, pour une quantité transférée de 206 kg (conteneur) et une quantité présente sur le site au moment de l'accident de 400 kg.

Au plan matériel, la tête de la colonne de lavage est endommagée ainsi que d'autres petits matériels connexes.

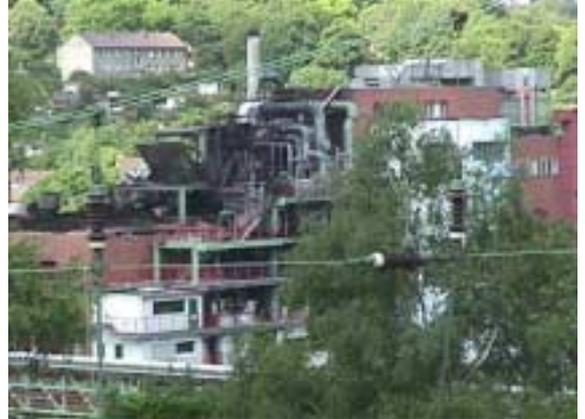
A l'extérieur de l'établissement, 91 personnes se plaignent de problèmes respiratoires ou de blessures par des bris de verre. Elles seront soignées sur place. De nombreuses maisons sont endommagées parfois de manière importante. De nombreuses fenêtres ont été soufflées par l'explosion.

L'établissement a, quant à lui, été détruit dans un rayon de 200 m autour du réacteur. Les caténaires de la voie ferrée se sont effondrées.

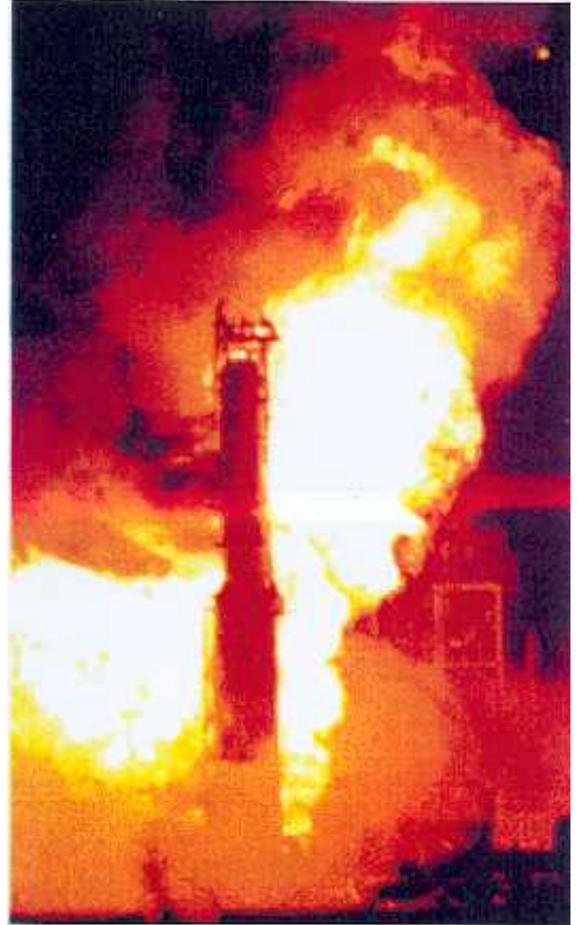
EXTRAIT d'une photo prise
à 21 h 15 le 03 Septembre 2000

🚒 21 h 12 : rupture d'un piquage $\frac{3}{4}$ de pouce sur la ligne d'aspiration de la pompe P3B,

🚒 21 h 13 : rupture d'une ligne de naphta de 3 pouces exposée au chalumeau qui a conduit à la création d'un autre jet enflammé de taille plus importante,

🚒 21 h 18 : par effet domino, rupture du collecteur d'un aéroréfrigérant et allumage de la fuite associée,

- de fortes vibrations sur la pompe qui ont entraîné par sollicitation en fatigue la rupture d'un piquage de $\frac{3}{4}$ de pouces situé juste au-dessus de la pompe,
- un désalignement turbine/pompe qui a entraîné une rupture de l'arbre et la détérioration de l'accouplement,...

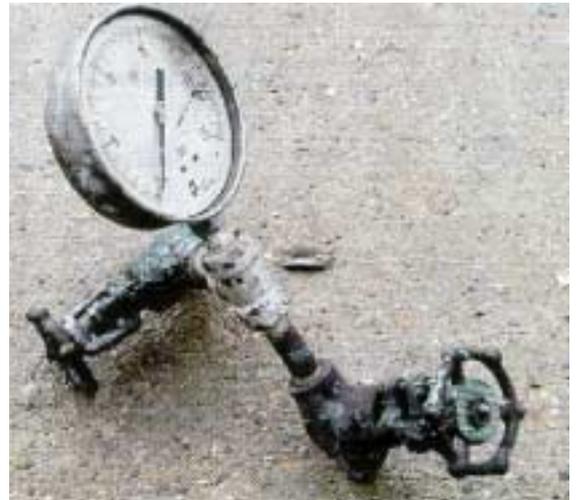
Le 06 octobre 2000, à 00h27, un employé de l'usine essaie de remplacer un manomètre situé sur un piquage à l'aval hydraulique de pompe. Il s'agit de la pompe qui achemine le propylène depuis une capacité vers le dépropaniseur (tour assurant la séparation du propane du reste des produits). La pompe se trouve en limite de l'unité, en bordure d'une zone dégagée. Sa pression de refoulement est de 20 bars. L'employé tente de dévisser le manomètre sur le piquage à l'aide d'une clé. Pendant cette manœuvre, le piquage du manomètre se casse au droit du raccordement du piquage sur la tuyauterie de refoulement de la pompe.

Un jet de propylène se dirige vers l'employé et au-delà vers la zone dégagée. Un nuage de gaz s'y forme à proximité de l'unité de production. Il s'enflamme très rapidement. Cette inflammation s'accompagne d'un grand bruit et d'une boule de feu de 20 m de diamètre.

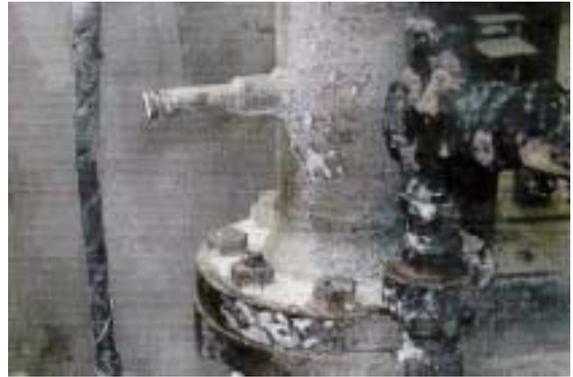
🔧 Le raccordement en cause assurait la connexion entre un piquage de ½ " sur une tuyauterie de 4". La spécification indique que, pour ce type de construction, un raccordement de «modèle 80» doit être utilisé. Ceci implique une épaisseur de tube de 3,734 mm.

🔧 Il apparaît au vu de l'épaisseur effectivement mesurée (2,5 à 2,7 mm), que le modèle utilisé était un «modèle 40». La spécification correspondante indique pour ce dernier une épaisseur de 2,769 mm.

🔧 Conformément à la spécification, la jonction entre la vanne et la tuyauterie doit être sous forme de joint soudé (de type «Socket welding »). Sur le tronçon concerné, la jonction était assurée au moyen d'un filetage.

🔧 Les calculs effectués ont montré que le raccordement tel que construit avait une résistance à la rupture 5 fois plus faible que celui mentionné dans les spécifications. Une rupture lors de manipulations dans de telles conditions n'est pas anormale. Par conséquent, la cause directe de l'accident est due à la construction d'un raccordement non conforme.

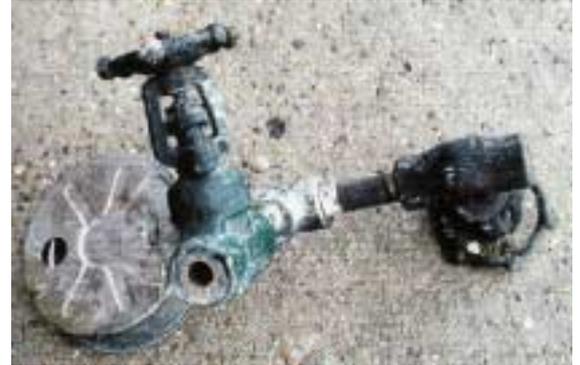
🔧 Un vaste programme de contrôle et de réparation a été enclenché de manière à intervenir sur les piquages couramment utilisés et à risque. Les autres piquages seront inclus dans un plan de contrôles périodiques. Les montages qui ne sont pas conformes aux critères de construction (conformément aux nouvelles règles de construction des petits piquages) seront identifiés à l'aide d'un marquage particulier, rouge. Cette indication signifie qu'ils ne doivent en aucun cas être manipulés, installation en fonctionnement.

🔧 La mise en œuvre du programme de contrôles et de réparations a montré que des spécifications différentes étaient utilisées dans la construction des montages sur les petits piquages. Une nouvelle spécification pour ces organes a donc été élaborée. Elle est basée sur les pratiques internationales en la matière.

🔧 La vérification des épaisseurs de tube sera intégrée dans le système d'assurance qualité des travaux de construction.

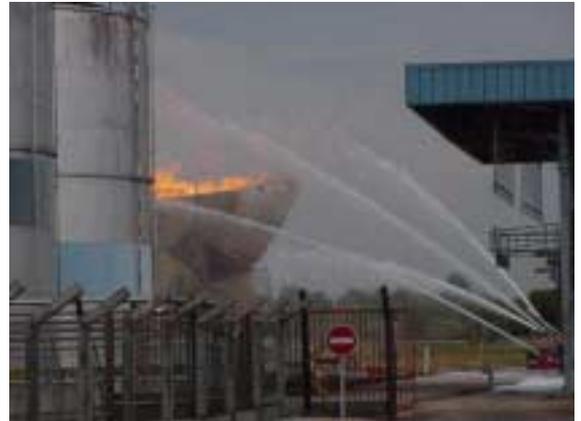
Photo DRIRE Champagne-Ardenne

Ce coup de foudre provoque une explosion, le toit se soulève et retombe dans le bac, suivie d'un incendie. La robe du bac n'est pas éventrée et le feu reste limité au bac mais la vanne de pied de bac se fissure sous le choc.

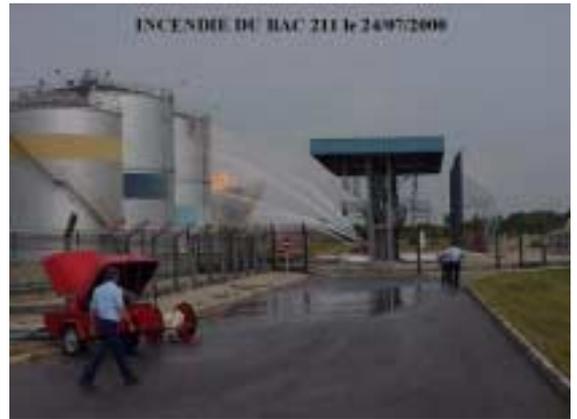
Photo DRIRE Champagne-Ardenne

- 🚒 La vérification de l'intégrité des bacs : les 3 bacs de 2 500 m³ voisins du bac sinistré ayant subi un fort rayonnement thermique, il convenait de vérifier avant toute reprise d'activité que l'intégrité des bacs (étanchéité, résistance) n'avait pas été altérée,

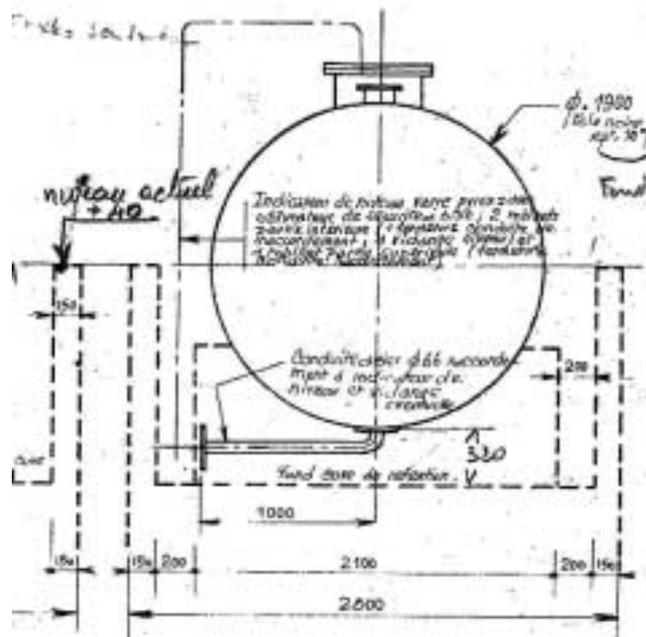
Le stockage d'acide sulfurique a été conçu en 1967 par le bureau d'études de la tannerie. Dès la phase de conception, il n'a pas été tenu compte des prescriptions générales de l'arrêté type relatif aux stockages d'acide sulfurique (31 bis) qui exigent que le tuyau de vidange inférieur ne soit pas constamment en charge et demandent qu'un bouchon intérieur puisse obturer le conduit de vidange.

Le dimensionnement de cette cuve a résulté de la prise en compte du coût du transport et permettait, à l'origine, de limiter le nombre de livraisons. Aujourd'hui avec 16 000 litres de stockage et une consommation de 37 000 litres en 1999, il suffit de 2 à 3 livraisons par an. Ce qui est en contradiction avec, d'une part, la logique économique qui tente de limiter les stocks d'encours source de frais financiers et, d'autre part, la logique de protection de l'environnement qui tend à réduire les quantités de matières dangereuses stockées.

La localisation de la fuite sur le coude du tuyau inférieur de vidange qui se trouvait toujours en contact avec l'acide et en pression, atteste d'un défaut de conception de ce stockage, qui ne respecte pas les prescriptions de l'arrêté type 31 bis sur les stockages d'acide sulfurique.

Afin de ne pas laisser l'exploitant remettre en service son stockage d'acide sans une remise en état complète et conforme à l'arrêté type n° 31 bis, un **arrêté préfectoral de mise en demeure** a été pris le 5 juillet 2000. Il imposait avant toute remise en fonctionnement, l'examen intérieur et extérieur de la cuve, la mise en conformité du dispositif de vidange et la mise en place d'un dispositif de rétention étanche ou la remise en état de la cuvette de rétention.

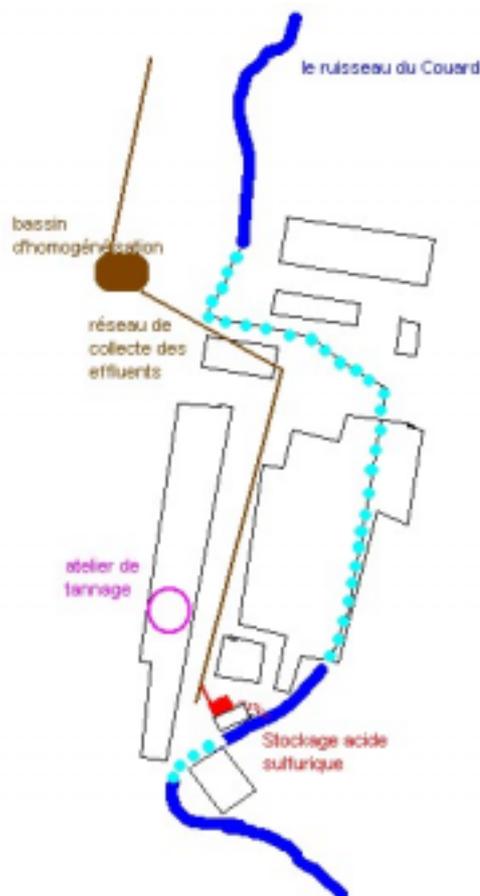
- ✈ 6 000 litres directement dans le bassin de décantation du site menaçant la station d'épuration
- ✈ 500 litres directement dans le ruisseau du Couard puis la Moselle et un canal d'alimentation, détruisant la faune piscicole y compris dans la pisciculture.

L'origine directe et évidente de ce type d'accident est le manque d'entretien des installations de stockage et surtout de la cuvette de rétention prévue pour contenir toute pollution.

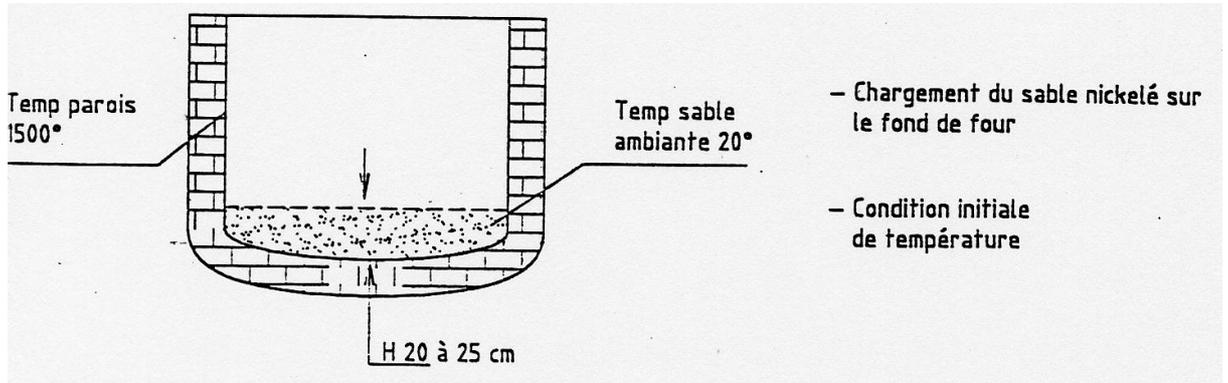
Début des opérations : $t = 0$

Déroulement probable de l'accident :

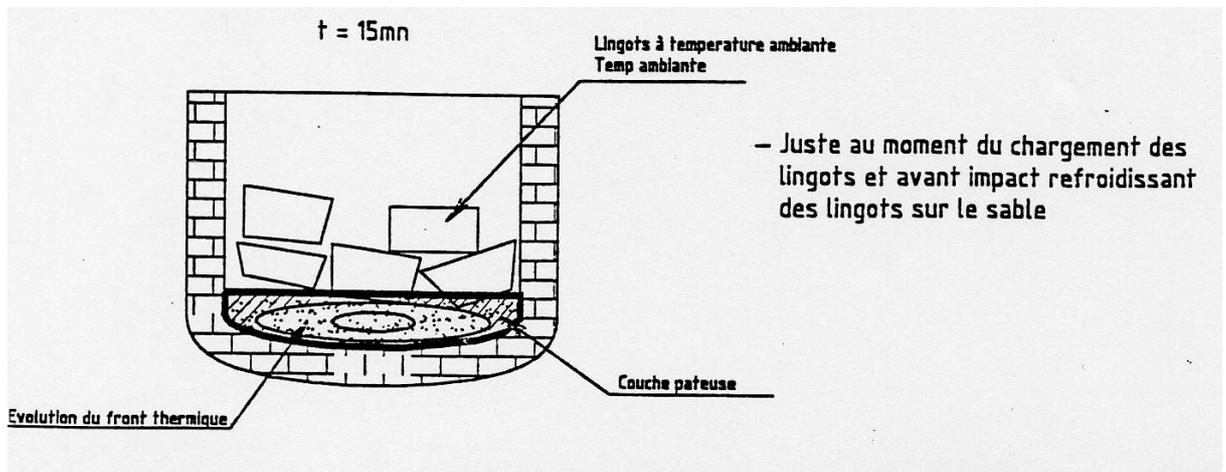
Moment du chargement des lingots : t

Impact thermique du chargement des lingots de métal

Particules libres avec présence possible de gaz
