**« RETOUR D'EXPERIENCE SUR LES ACCIDENTS  
INDUSTRIELS »**

**Inspection française des installations classées / IMPEL**

**Séminaire – DIJON, les 04 et 05 novembre 2003**

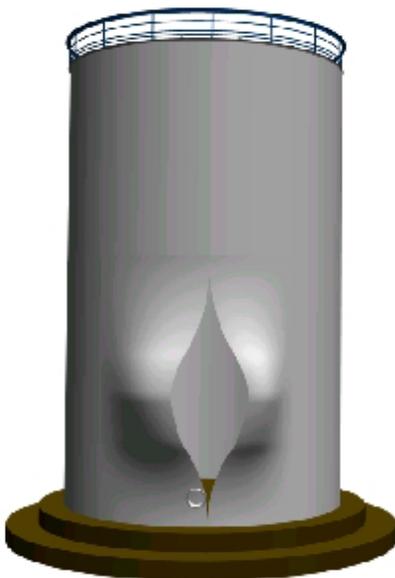
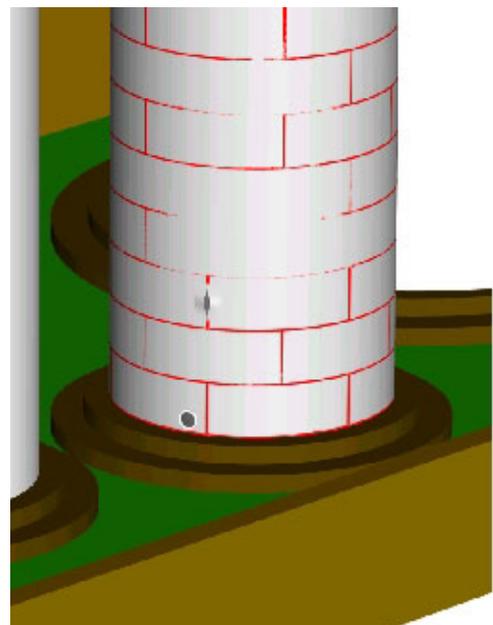
- × La pression de vapeur s'élève jusqu'à 7 bar : la vapeur pénètre dans le réservoir en provoquant des turbulences ainsi que des ondes de pression. Le réservoir est plein à 96%, à cet instant.

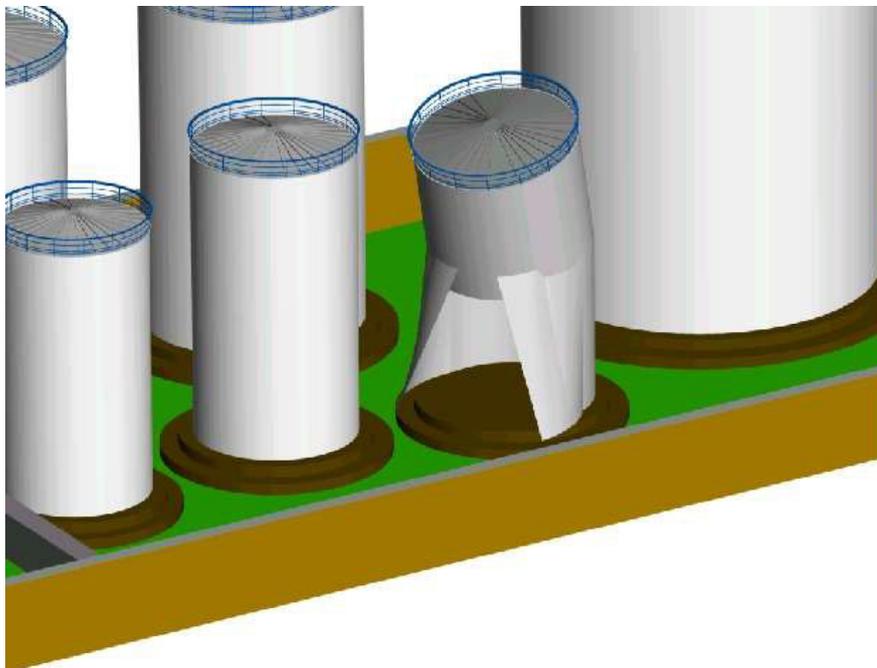
- × Du fait de la présence d'une zone de moindre résistance sur la virole, le réservoir se rompt : en effet, une des soudures est de qualité insuffisante. En fait, le réservoir pouvait tenir à la surpression due à l'expansion de la vapeur mais il ne pouvait pas résister aux ondes de pression.
- × Le réservoir se rompt en quelques secondes et le produit se répand dans la cuvette de rétention.

- × Les opérations d'exploitation sont exclues des causes possibles. L'accident est clairement dû à une défaillance du serpentin vapeur. En effet, ce dernier était constitué d'un matériau présentant des sous-épaisseurs sur un tronçon de 10 cm de long qui de plus était corrodé en face interne.
- × Le réservoir pouvait supporter la surpression due à l'entrée de vapeur mais il s'est rompu à cause de la pression dynamique.
- × En outre, une soudure de moindre résistance se trouvait sur le 3ème anneau de la virole du réservoir.

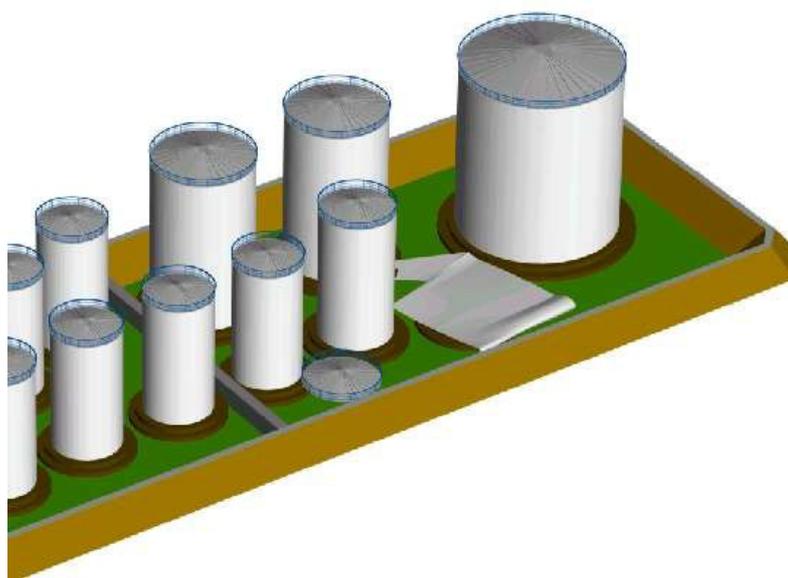
- × Le réservoir s'affaisse sur un côté et le toit se détache et glisse dans la cuvette. L'ortho-crésol se répand sur plus de 3 ha.

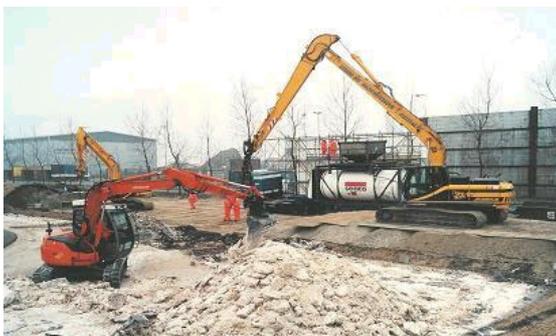
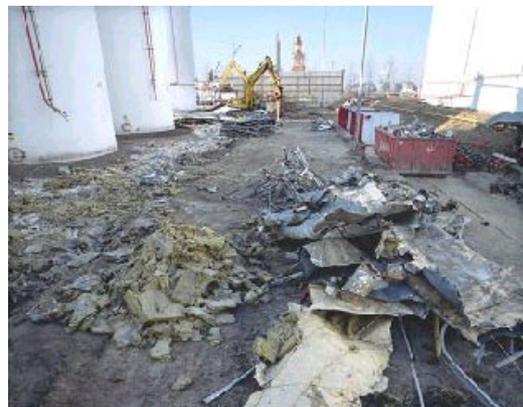
- × Déblaiement des alentours des réservoirs et nettoyage de la cuvette de rétention : le liquide récupéré est stocké dans des iso-conteneurs.
- × Nécessité de creuser avec des pelles pour l'enlèvement du produit solidifié.

- × Dégagement des chemins d'accès vers les restes et débris du réservoir de manière à pouvoir les faire expertiser par un service technique de contrôle. Une sélection de ces pièces a du être réalisée.
- × Enlèvement des restes du réservoir et démantèlement de 6 autres réservoirs.

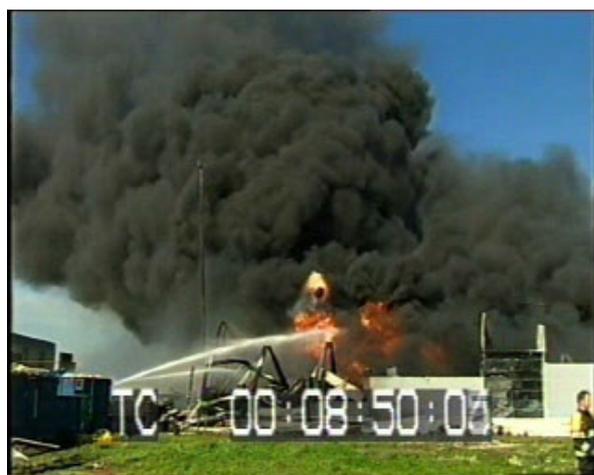
Le hangar d'entreposage des déchets est totalement détruit. Les pompiers ne sont pas parvenus à éteindre le sinistre, ils ont préféré privilégier une stratégie consistant à préserver les locaux à proximité et à laisser brûler les bâtiments touchés.

Dans la mesure où les substances stockées étaient mal connues, les secours ont eu des difficultés à s'adapter : feu très violent, propagation rapide, substances toxiques éventuellement entreposées....

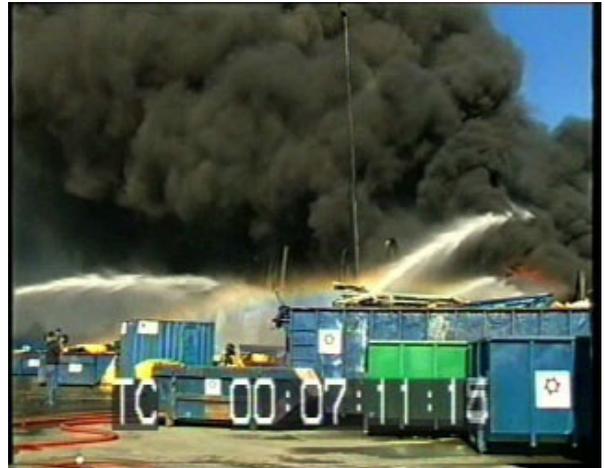
- ✓ Au moment de l'accident, le dispositif d'extinction automatique du feu n'a pas fonctionné (« hi- ex inside air »). Il n'était pas adapté au type de produits chimiques stockés.
- ✓ Les volets de ventilation ne se sont pas fermés automatiquement
- ✓ La quantité de mousse était insuffisante
- ✓ L'apport de mousse par les pompiers n'a pas fonctionné.

Globalement, les dispositifs d'extinction avaient été approuvés par un inspecteur privé agréé.

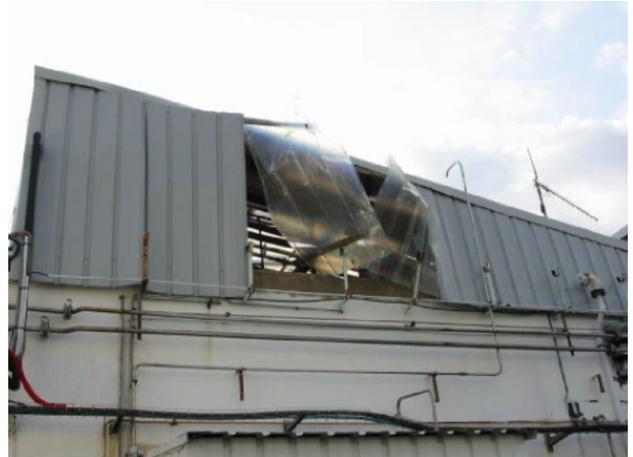
- ✓ Le plafond est soufflé sur 20 m<sup>2</sup> principalement sur la travée de tôles translucides (tôles pliées mais restées en place),
- ✓ Le bardage de la partie haute du bâtiment, à l'ouest et au nord, est soufflé sur 5 m avec un arrachement partiel des tôles,
- ✓ Des traces de projection de produits sont visibles sur la partie nord du mur, jusqu'à une hauteur de 2 m,
- ✓ Des trous d'impacts (dû peut-être à des morceaux de PVDF) sont observés sur le bardage translucide.

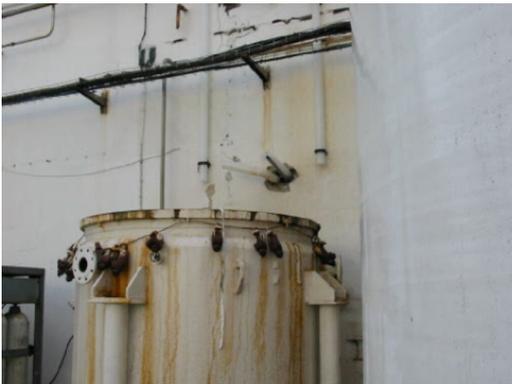
- ✓ Le couvercle en plastique du crash tank est complètement arraché ainsi que la quasi-totalité des canalisations raccordées,
- ✓ 30 cm de liquide sont présents dans le réservoir,
- ✓ La projection d'un morceau de plastique a brisé une vitre dans un bureau administratif.

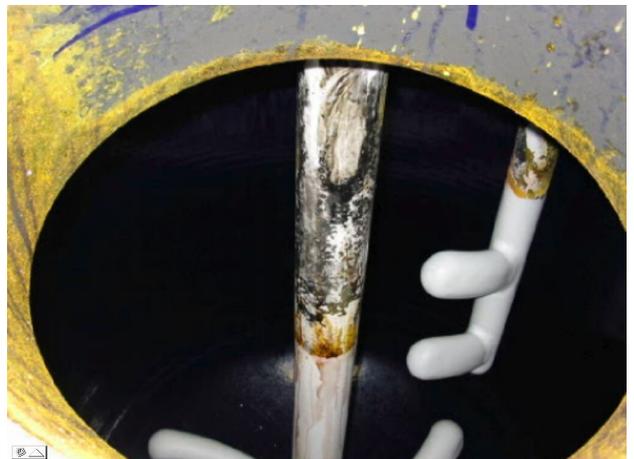
- ✓ Plusieurs joints sont sortis de leurs logements (trou d'homme, couvercle et sortie d'évent), et leurs âmes métalliques sont partiellement arrachées,
- ✓ Des traces jaunes indiquent que le produit est sorti par les joints de couvercle et de trou d'homme,
- ✓ On observe un changement d'aspect de la tuyauterie PVDF et de la soupape,
- ✓ De nombreux éclats d'émail sont présents sur le réacteur et à sa proximité immédiate
- ✓ La partie basse de la protection métallique de l'axe d'agitation est enfoncée.

L'auto détonation d'un mélange oxygène (O<sub>2</sub>) / hydrogène (H<sub>2</sub>), l'hydrogène étant produit par la corrosion acide d'une surface métallique non protégée. Un point de corrosion a été observé en haut de l'axe d'agitation. Ce défaut sur le revêtement de la paroi émaillée de l'axe d'agitation du réacteur résulte d'un choc lors de la remise en place de l'agitateur après contrôle, choc auquel les opérateurs n'ont pas prêté attention. Ainsi, un mélange gazeux de dichlorométhane et d'oxygène suffisamment enrichi en hydrogène pour être auto-détonnant a pu se former dans un recoin du réacteur, crée par la tubulure. Les résultats des tests, l'importance des dégâts liés à cette déflagration et d'observation d'un point de corrosion d'émail, confortent l'hypothèse d'une présence d'hydrogène dans le milieu.

Les parois émaillées sont très efficaces en terme de protection contre la corrosion, mais sont également très fragiles : elles sont sensibles aux chocs mécaniques et thermiques. Les études d'évaluation des procédés doivent prendre en compte le risque de défaut de protection de ces parois et des contrôles réguliers doivent être menés (par peignage avec courant haute tension par exemple).

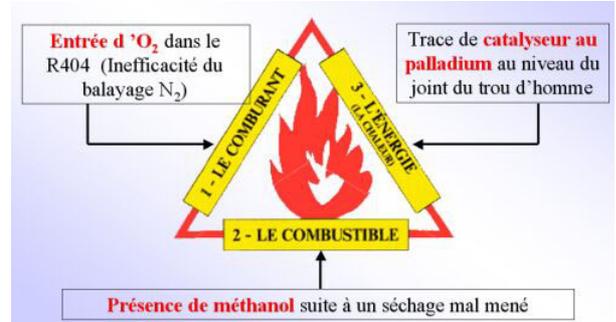
La dernière réaction ayant eu lieu dans le réacteur était une réaction d'hydrogénation mettant en œuvre un catalyseur au Palladium, substance s'enflammant spontanément au contact de l'oxygène de l'air lorsqu'il est sec. La présence de traces de ce catalyseur dans le réacteur est suspectée, particulièrement au niveau du joint du réacteur.

La combinaison de ces 3 éléments (Combustible - Comburant - Énergie) ont entraîné l'explosion.

Les aménagements proposés par l'exploitant, et en particulier la modification de procédure de lavage du R404, ainsi que les nouvelles procédures sur l'inertage et le nettoyage des joints, doivent permettre la poursuite de l'exploitation dans des conditions de sécurité améliorées.

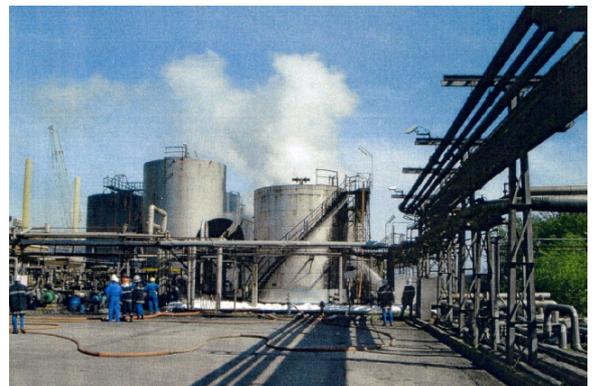
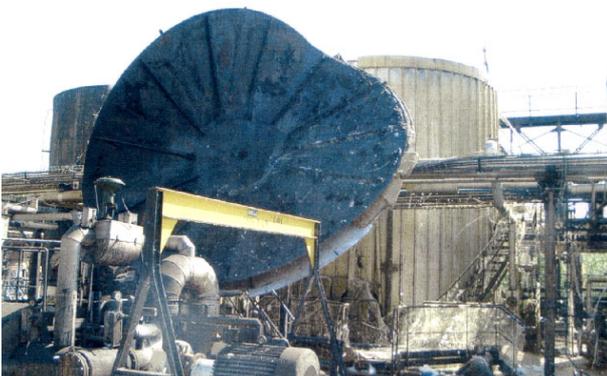
L'accident s'est produit samedi 18 mai 2002. A 15h30, une explosion a été entendue au niveau de la zone des bacs à bitumes (aucun témoin visuel). L'explosion s'est produite sur un réservoir contenant un additif pour bitumes. Le toit du réservoir a été projeté à proximité de celui-ci. L'explosion a été suivie d'un incendie du réservoir (avec des flammes d'une hauteur de 10 mètres). Le POI a été déclenché. Le feu a été maîtrisé par l'exploitant dans les 10 minutes qui ont suivi, à l'aide de 2 lances canon. Il n'y a eu aucun blessé.

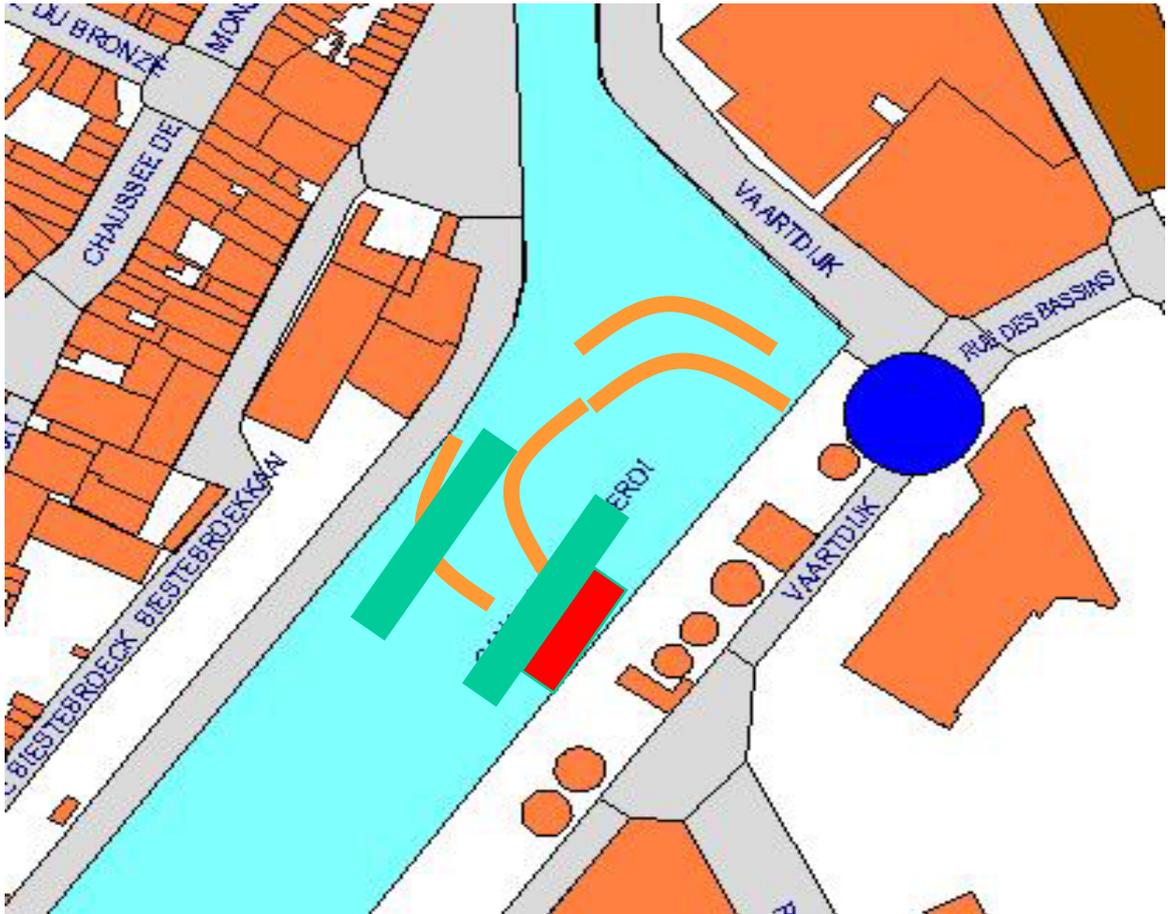
La fuite implique le « Georges », bateau à quai déchargeant sa cargaison. La figure ci-après précise la configuration générale du site : le bateau correspond au rectangle rouge.

Une fois la fuite détectée, un bateau, le « Marguerite » (rectangle vert) fait mouvement vers l'autre navire de manière à contenir la fuite sur une surface limitée du bassin mais le vent et le courant sont contraires et gênent la manœuvre. Les secours mettent en place 2 barrages flottants en attendant la protection civile, appelée en renfort, qui dispose des pompes nécessaires.

Des agents du port de Bruxelles interrompent la circulation des bateaux dans le bassin et font mettre en place 2 barrages supplémentaires (les différents barrages figurent en traits marrons sur le schéma).

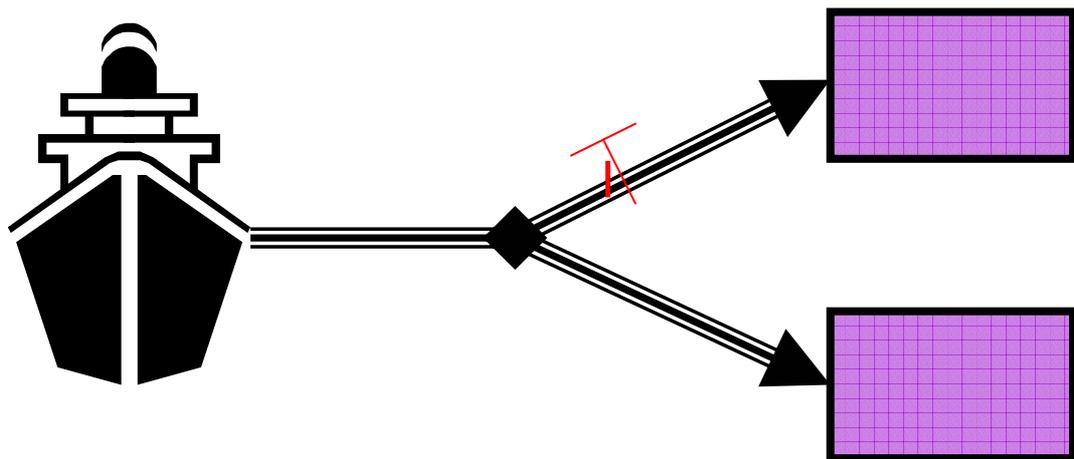
Dans cette configuration, normalement, le navire commence à décharger sa cargaison dans le premier réservoir : la capacité du navire dépassant celle du réservoir, une alarme avertit le navire lorsque le réservoir est presque plein, de manière à permettre le transfert vers un autre réservoir avant tout sur-remplissage.

Le jour de l'incident, la manipulation se déroule normalement et le premier transfert est en cours. Lorsque l'alarme indiquant que le 1<sup>er</sup> réservoir est quasiment plein retentit, l'opérateur chargé de l'opération, occupé à d'autres tâches, ne l'entend pas : Il ne permute donc pas les vannes à temps et le débordement se produit.

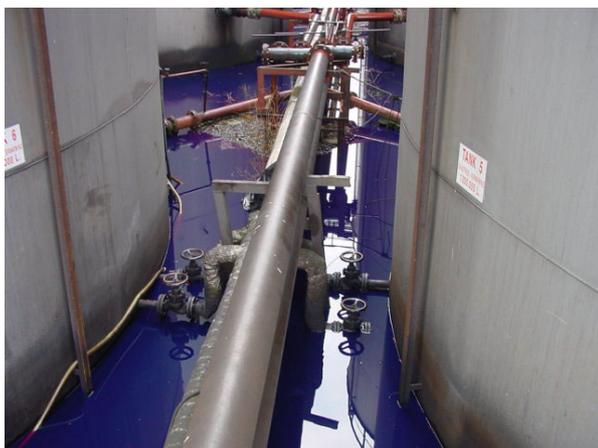
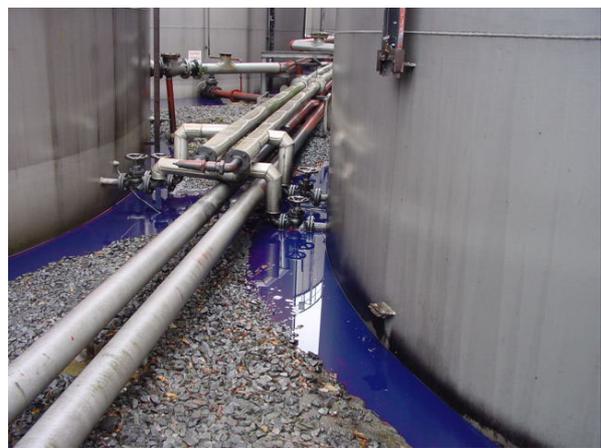
Quand l'inspection arrive sur site, les pompiers et les agents du port de Bruxelles sont déjà partis : en effet, les secours pensent que le pétrole est resté confiné dans les bassins de rétention des bacs et, que, par conséquent, il n'y a aucune véritable menace immédiate sur l'environnement.

Compte tenu de la conception des cuvettes de rétention dont les murs sont très proches des réservoirs, l'inspection décide de poursuivre ses investigations sur le dépôt.

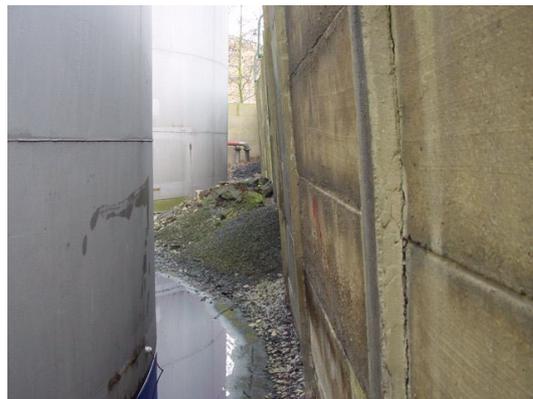
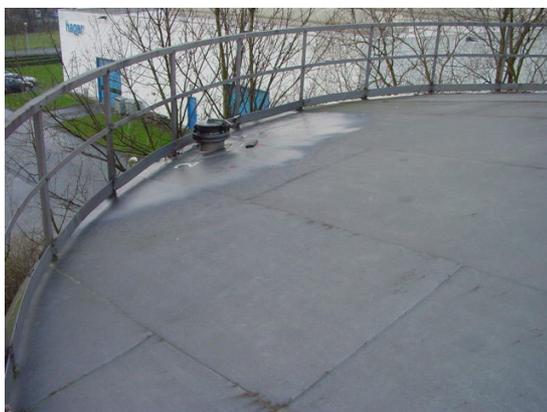
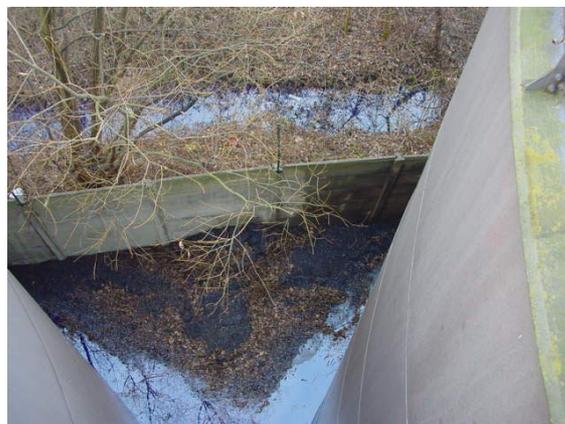
Les inspecteurs constatent des anomalies en partie haute du réservoir : le pétrole qui a débordé du bac s'est en fait répandu à l'extérieur de la cuvette en passant par-dessus les murets de la rétention qui, par ailleurs, n'étaient pas étanches.

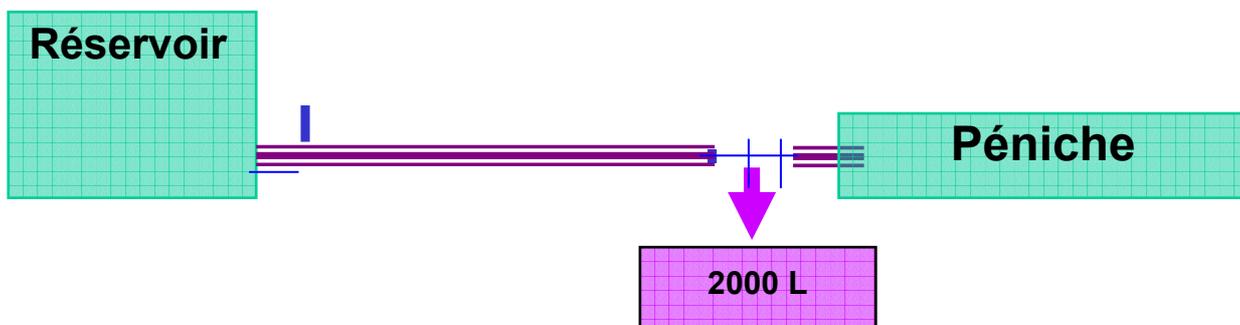
Après le déchargement de la cargaison, la procédure habituelle prévoit l'envoi d'une petite bouffée d'air comprimé dans le flexible de transfert de manière à évacuer le produit résiduel vers le réservoir. Ensuite, l'équipage du navire doit indiquer au responsable du site qu'il peut fermer la vanne du réservoir de manière que le navire puisse désaccoupler le flexible.

Lors de l'accident, le navire a débranché le flexible sans communication préalable avec le site, en supposant que ce dernier avait bien fermé la vanne du réservoir. La forte odeur d'hydrocarbure se déversant dans le bassin a aussitôt alerté l'équipage qui a réagi mais il était trop tard pour éviter toute pollution.

Les causes identifiées se résument à un manque de clarté dans le mode opératoire, qui par ailleurs n'était pas affiché sur les lieux, ainsi qu'à un défaut de communication lors de l'opération de transfert.

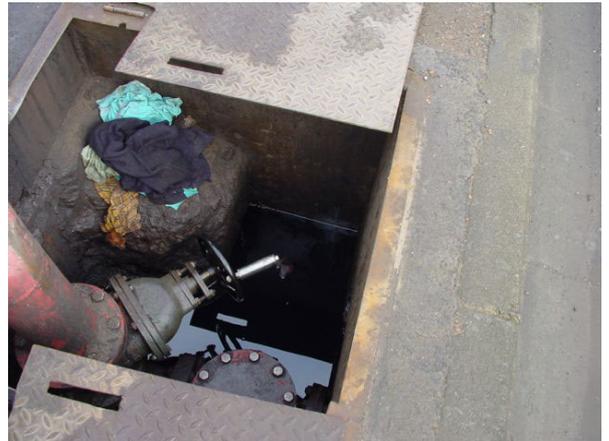
Dans ce cas, la non application stricte des consignes d'exploitation est en cause, de même que l'utilisation de dispositifs qui ne semblent pas adéquats.

En effet, au-delà du fait que les rétentions et les murets en particulier n'étaient pas situés à des distances suffisantes des réservoirs, les vannes permettant les basculements d'un bac sur l'autre se situaient dans des regards assez profonds, les rendant difficilement accessibles.

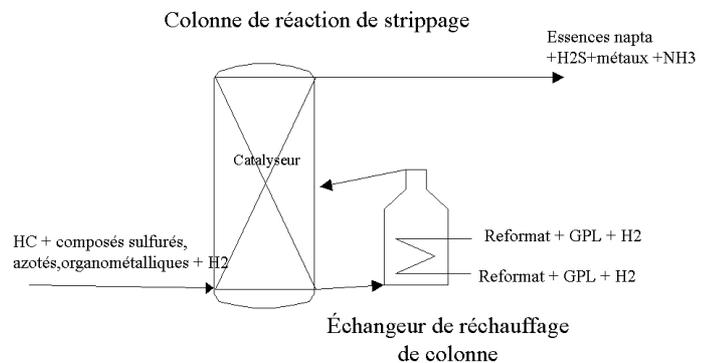
Une fuite se produit au droit du plan de joint du rebouilleur, du côté du fluide chaud, et s'enflamme immédiatement en générant un dard quasi vertical d'une dizaine de mètres de long.

Le rebouilleur a pour fonction de fournir l'énergie nécessaire au fonctionnement de la colonne, qui constitue le strippage de prétraitement, dépendant de l'unité hydrotraitement. Il s'agit d'une phase de préparation de la charge du réformeur. L'énergie de rebouillage est fournie par l'effluent du réformeur. Le schéma complet de l'unité dans lequel s'intègre la boucle figurant ci-contre est représenté à la page suivante.

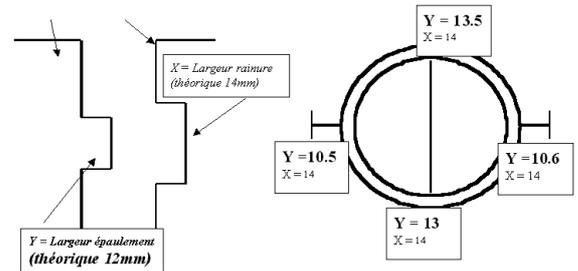
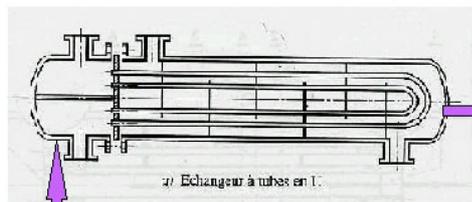
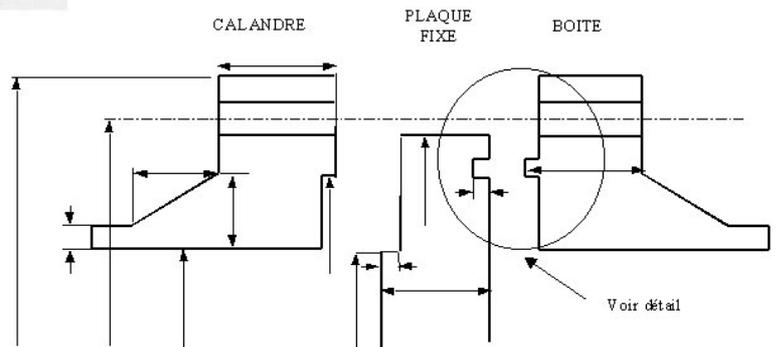
Selon les premiers constats et expertises, la fuite serait due à un défaut d'origine de l'échangeur : ce dernier présentait au niveau de la gorge du logement de joint d'étanchéité un défaut dimensionnel de circularité. Ceci a rendu très délicat le chantier de remontage de l'appareil lors de l'arrêt pour maintenance qui a précédé l'accident. En effet, les différentes parties se sont mal emboîtées.

L'étanchéité, obtenue par serrage à froid des parties métalliques entre elles, aurait cédé lors de la montée vers des températures élevées. L'accident s'est d'ailleurs produit lors de ce transitoire.

Calandre : Essence

Ps = 19 bars

T = 210 °C

Faisceau : réformat  
Ps = 25 bars  
T = 440 °C

L'exploitant a finalement mis en œuvre, en sus des réparations préconisées par l'institut de soudure, un programme de réhabilitation de la zone touchée en suivant les recommandations de la norme américaine « API RP 570 – section 11 – Assessment of fire damage ».

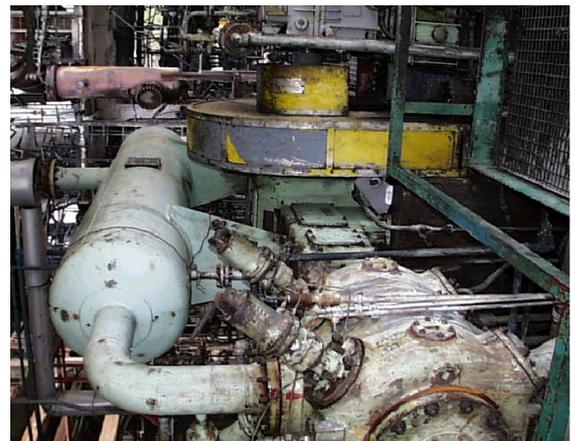
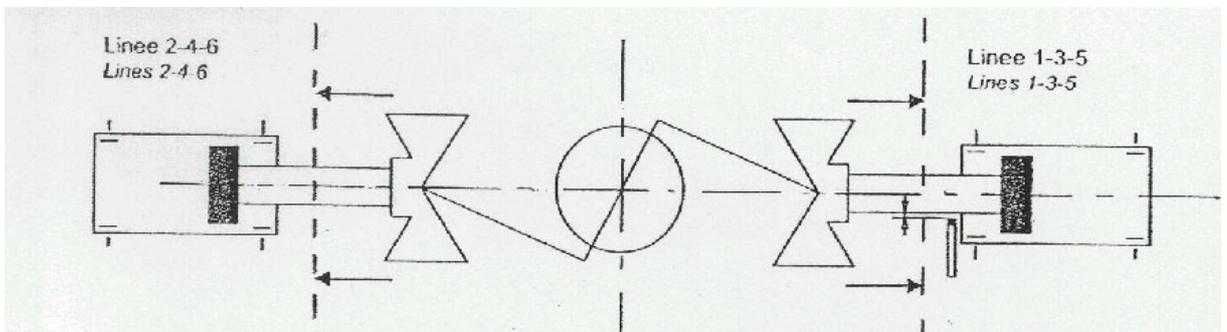
Un des compresseurs du groupe de compression des gaz recyclés est à l'origine de l'accident. Il se situe dans l'unité d'isomérisation et recycle un mélange de gaz vers l'isomérisation et l'unité Bensat.

Le compresseur travaille en parallèle avec un compresseur identique (K-2901A) à des pressions au refoulement de 15 à 21 bar et des températures allant de 40 à 60°C. Le mélange de gaz se compose essentiellement d'hydrogène (70% volume) auquel s'ajoutent des traces de méthane, d'éthane, de propane et de butane.

Toutefois, la cause à l'origine de l'accident n'a toujours pas été identifiée. Une des hypothèses avancées est la rupture d'une partie de vilebrequin à l'intérieur du compresseur, induisant un choc du piston sur la partie basse du cylindre 2.

Après l'accident, un examen soigneux des dommages subis par le compresseur a été programmé, de manière à permettre une évaluation détaillée des causes de sa défaillance.

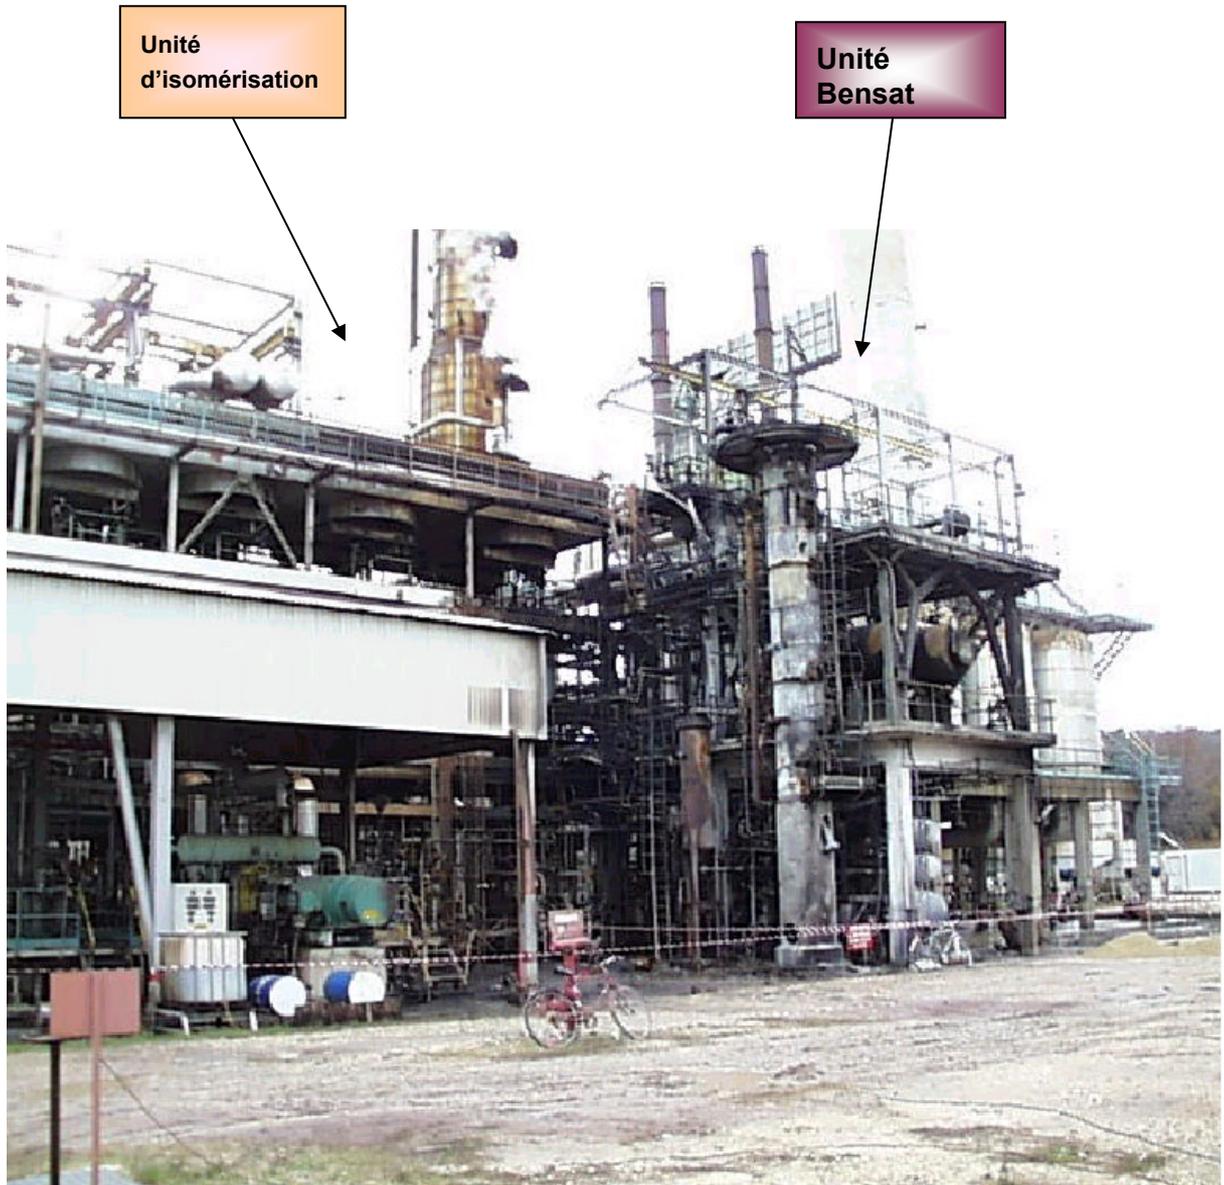
Les opérateurs observent une alarme sur température haute dans le second cylindre du compresseur K2901B et une alarme sur basse pression d'huile au droit du vilebrequin. Les opérateurs de terrain se rendent vers le compresseur alors que le bruit est de plus en plus fort. L'un d'eux actionne le bouton d'arrêt d'urgence du compresseur sur le panneau de contrôle, en local. Au même moment, retentit le bruit d'une forte explosion, suivi d'un feu-torche prenant

naissance sur le compresseur et impactant l'unité Bensat, distante de 14 m. Une grande quantité de mélange gazeux hautement inflammable est ainsi rejetée du pied du compresseur et s'enflamme immédiatement. Sous l'effet du feu-chalumeau, des parties de l'unité Bensat se détériorent, provoquant un rejet d'essence et d'hydrogène qui conduit à l'extension du sinistre.

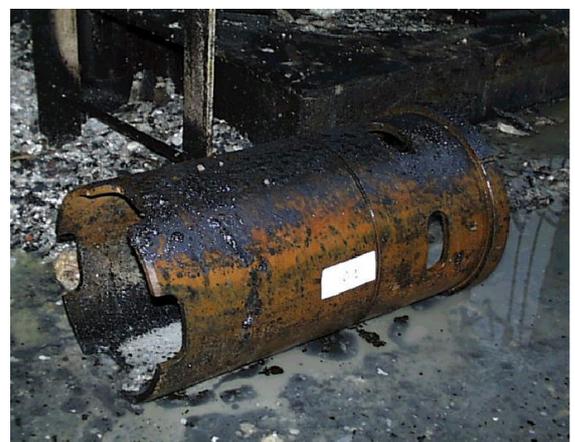
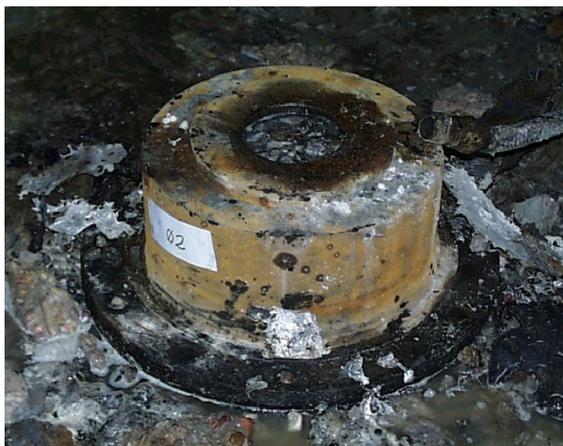
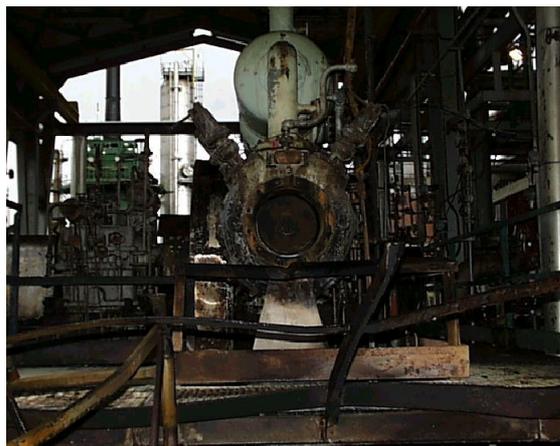
### Unité TIP

- ✓ Environ 3 tonnes de mélange de gaz riche en hydrogène et environ 6 tonnes d'essence ont été relâchées.
- ✓ La virole du cylindre et le chapeau du compresseur sont retrouvés à des distances de respectivement 8 et 14 m de ce dernier. Certaines structures situées à proximité des compresseurs ont été endommagées par l'incendie et les impacts directs des projectiles du compresseur.

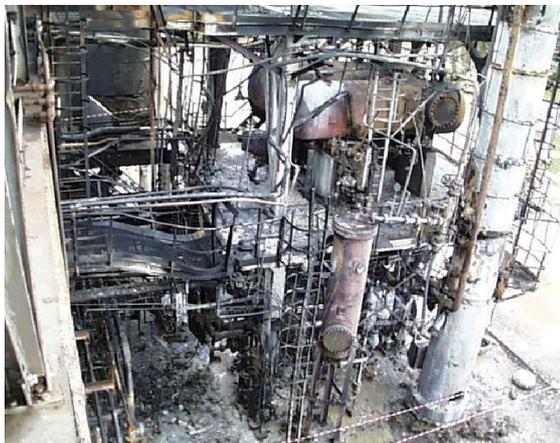
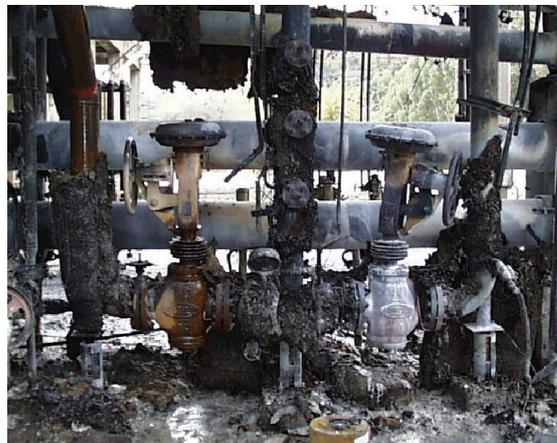
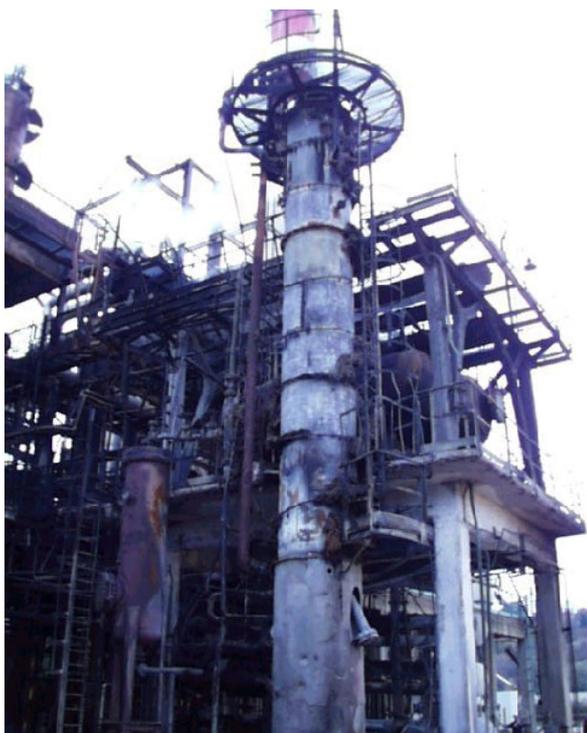
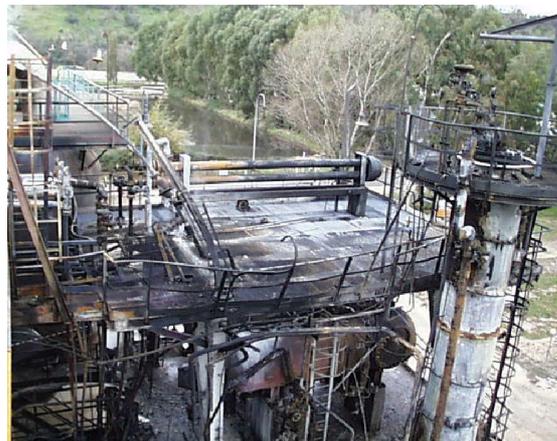
**Unité Bensat :**

✓ Environ 0,3 tonnes de mélange de gaz et 6 tonnes d'essence ont été perdues.

✓ La plupart des structures touchées par le feu-chalumeau étaient protégées par des revêtements résistants au feu : Elles ont été endommagées mais n'ont pas présenté de défaillance mécanique. Les raccords de canalisations et les unités ont perdu leurs joints et ont relâché de l'essence et de l'hydrogène qui ont contribué à l'extension de l'incendie et à la destruction de l'unité.

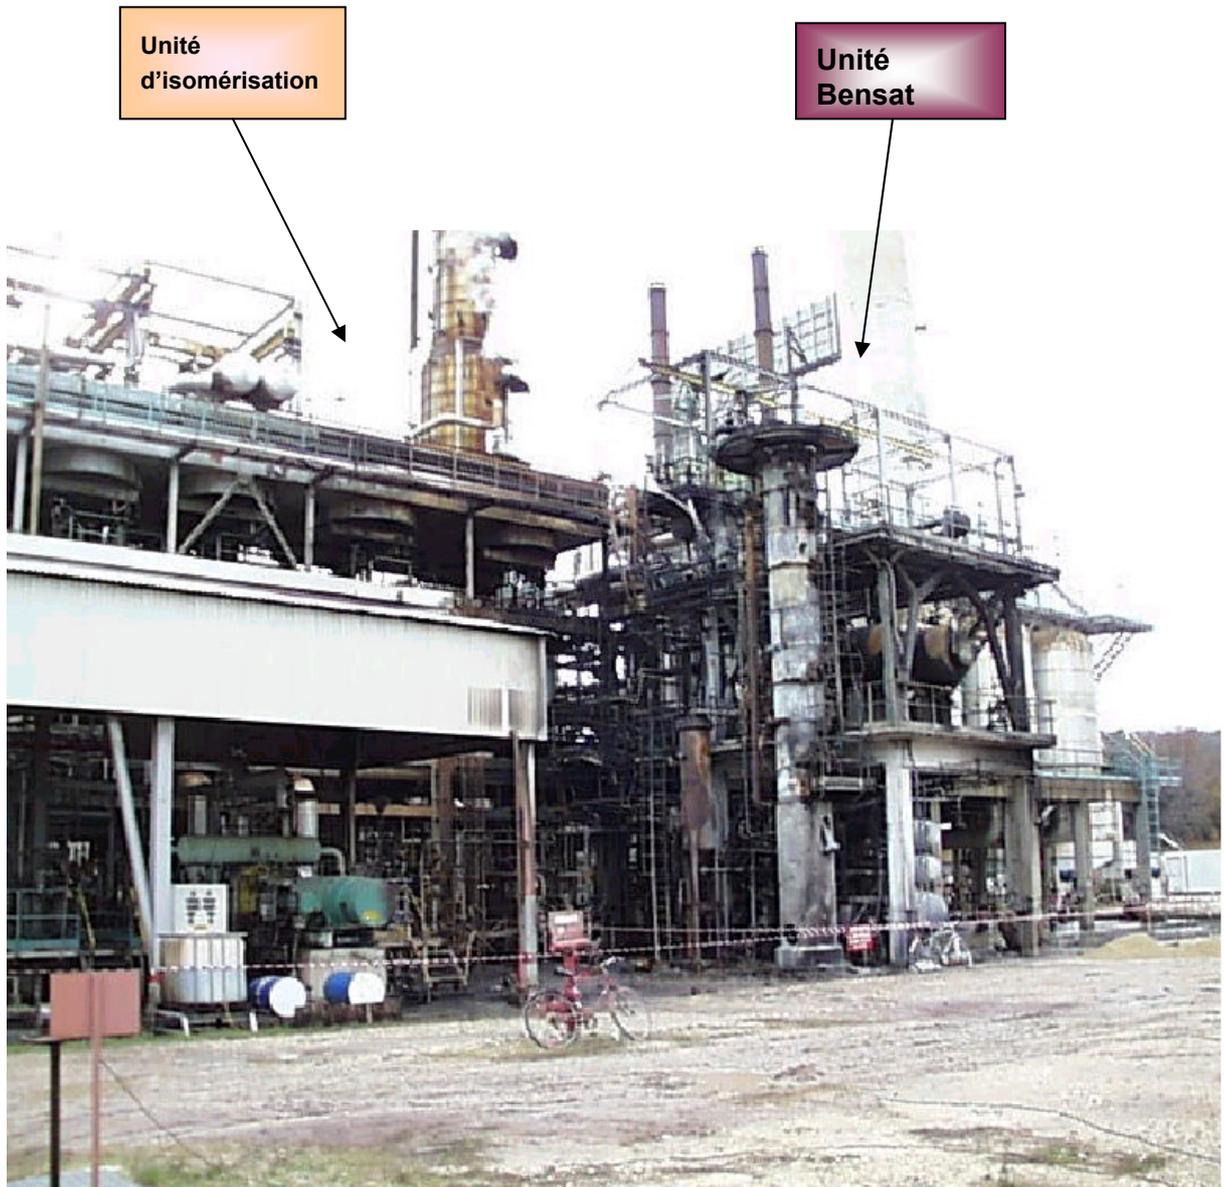
Les opérateurs observent une alarme sur température haute dans le second cylindre du compresseur K2901B et une alarme sur basse pression d'huile au droit du vilebrequin. Les opérateurs de terrain se rendent vers le compresseur alors que le bruit est de plus en plus fort. L'un d'eux actionne le bouton d'arrêt d'urgence du compresseur sur le

panneau de contrôle, en local. Au même moment, retentit le bruit d'une forte explosion, suivi d'un feu-torche prenant naissance sur le compresseur et impactant l'unité Bensat, distante de 14 m. Une grande quantité de mélange gazeux hautement inflammable est ainsi rejetée du pied du compresseur et s'enflamme immédiatement. Sous l'effet du feu-chalumeau, des parties de l'unité Bensat se détériorent, provoquant un rejet d'essence et d'hydrogène qui conduit à l'extension du sinistre.

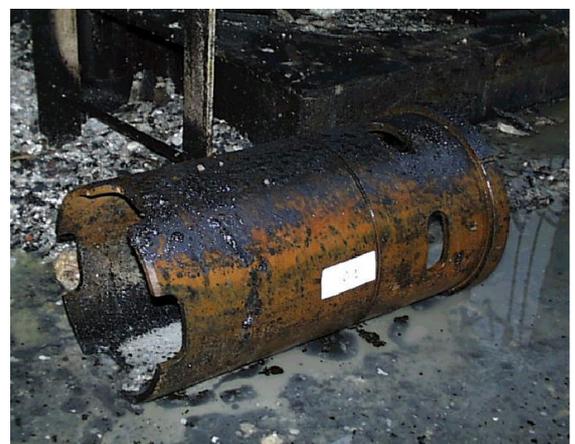
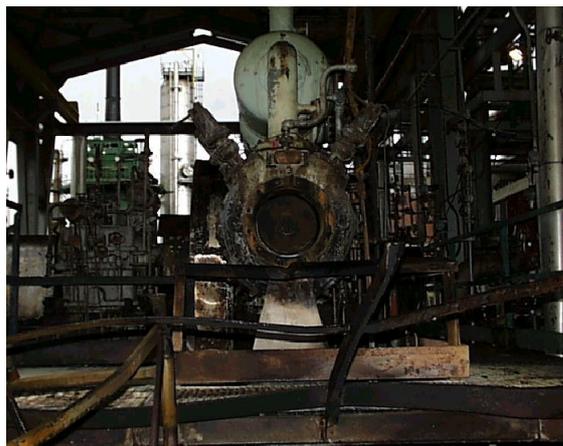
### Unité TIP

- ✓ Environ 3 tonnes de mélange de gaz riche en hydrogène et environ 6 tonnes d'essence ont été relâchées.
- ✓ La virole du cylindre et le chapeau du compresseur sont retrouvés à des distances de respectivement 8 et 14 m de ce dernier. Certaines structures situées à proximité des compresseurs ont été endommagées par l'incendie et les impacts directs des projectiles du compresseur.

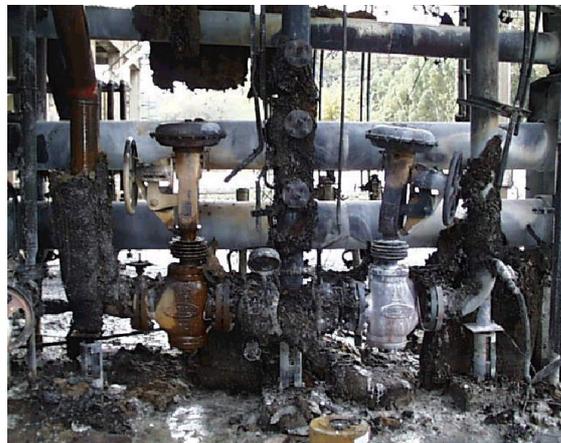
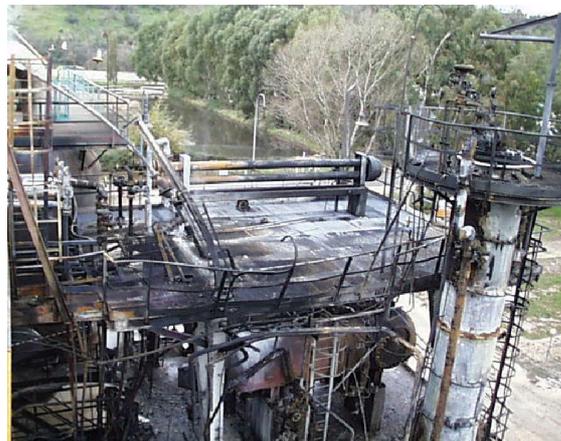
**Unité Bensat :**

✓ Environ 0,3 tonnes de mélange de gaz et 6 tonnes d'essence ont été perdues.

✓ La plupart des structures touchées par le feu-chalumeau étaient protégées par des revêtements résistants au feu : Elles ont été endommagées mais n'ont pas présenté de défaillance mécanique. Les raccords de canalisations et les unités ont perdu leurs joints et ont relâché de l'essence et de l'hydrogène qui ont contribué à l'extension de l'incendie et à la destruction de l'unité.

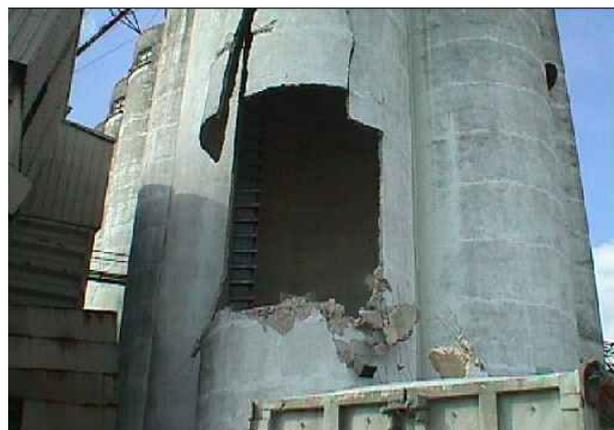
Le 20 septembre 2002 vers 11 h 50, le chauffeur d'un camion en cours de chargement par le système latéral de vidange de la cellule C2 constate que des morceaux de béton chutent dans la benne de sa remorque. Il alerte le magasinier qui effectue l'opération de déstockage et les deux employés s'éloignent immédiatement des lieux. Quelques instants après, un bloc d'environ 3 t s'effondre dans le camion. 300 t de blé se répandent au sol, déstabilisent le séchoir et sont bloqués par le mur mitoyen entre la coopérative et des jardins d'habitation.

Le vieillissement du béton armé avec corrosion du ferrailage est à l'origine de la rupture de la cellule de Vailly et de la fissuration de celle de Jussy construites respectivement en 1960 et 1963. Les expertises diligentées ont montré que depuis 1975 la structure des cellules nouvellement construites était renforcée avec la mise en place de deux niveaux de cerces en acier contre un auparavant. En outre dans l'accident du silo de Vailly, la mise en place d'une vidange latérale sur la cellule a affaibli sa structure, aggravant ainsi le phénomène et provoquant la ruine de l'ouvrage.

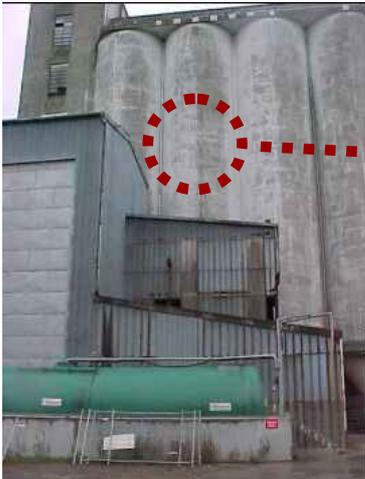
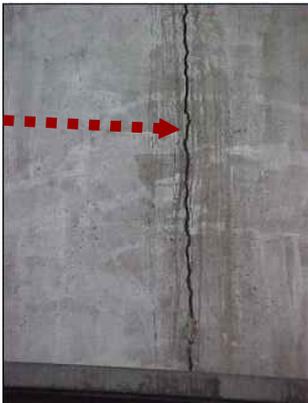
**L'accident de Jussy : (N° ARIA 23368)**

Au cours d'une ronde de surveillance le 20 octobre 2002 vers 10 h, le responsable du silo est alerté par un bruit de chute de matériaux sur la toiture du séchoir. Il constate alors la présence d'une fissure sur la totalité de la hauteur d'une cellule de 25 m. Une centaine de tonnes de maïs se répand détruisant un mur permettant l'accès aux installations de commande situées au niveau du sol sous les cônes de vidange formant le pied des cellules.

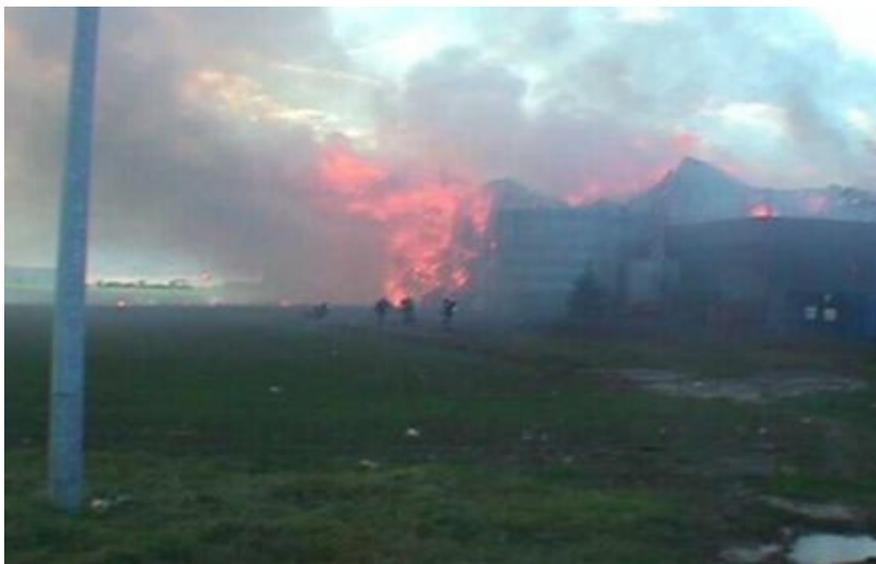
**Entrepôt en feu (le vent souffle en direction du foyer)**

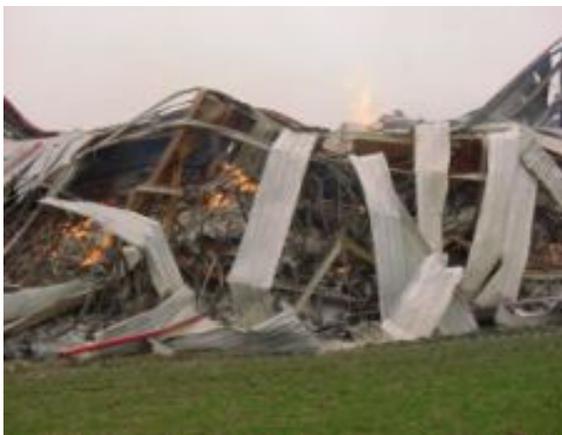
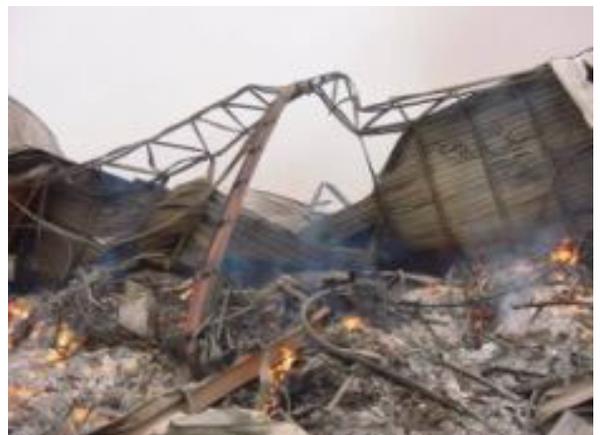
L'incendie a détruit les deux cellules de l'entrepôt et tout ce qu'elles contenaient : les archives de plusieurs établissements financiers et d'une partie de celles des hôpitaux de Paris. La structure de la plus grande cellule est totalement ruinée. Seuls subsistent de la plus petite des cellules les parements latéraux. Ceci est essentiellement dû aux efforts des pompiers qui ont protégé le bâtiment administratif. Le montant des dégâts n'étant pas disponible, cette information n'apparaît pas dans l'échelle ci-dessous.

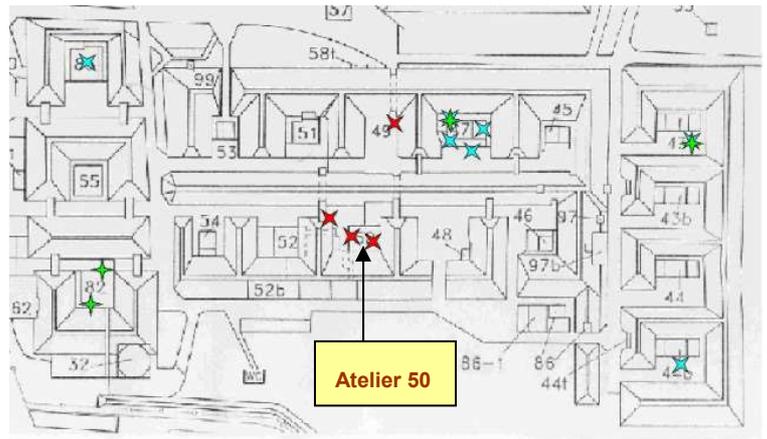
A l'heure présumée de l'explosion, 4 employés sont dans l'atelier ou à proximité immédiate : le conducteur de la machine, un assistant, une personne chargée du ramassage des déchets et un mécanicien qui passait devant l'atelier au droit du tunnel. Les 4 décéderont dans l'accident.

Sur le schéma ci-contre, les personnes décédées figurent en rouge, les blessés en bleu et vert.

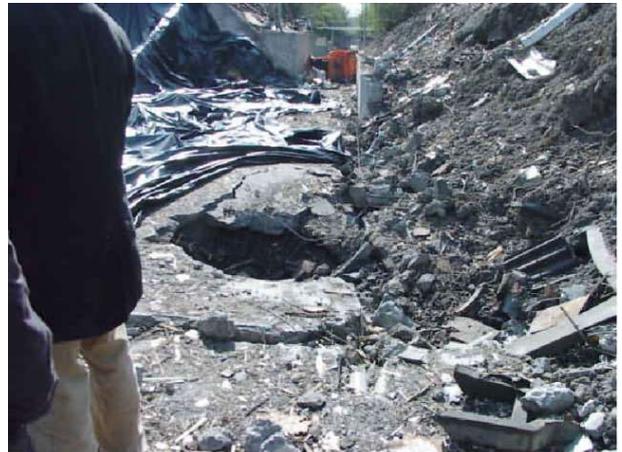
- ✓ L'un près du passage entre les ateliers 50 et 48 (1m x 1,30 m sur 0,60 m de profondeur) à l'endroit où 2 bacs de dynamite étaient en attente, selon les témoins,
- ✓ L'autre au niveau de l'alimentateur même (diamètre de 0,80m sur 0,20 m, le sol étant constitué d'une dalle béton de 15 à 20 cm puis d'un remblai).
- ✓ Un trou a également été observé dans la paroi béton à 2m de l'alimentateur (1 m à 1,5 m de diamètre).

Cratère à l'emplacement de la machine – Photo DRIRE NPC

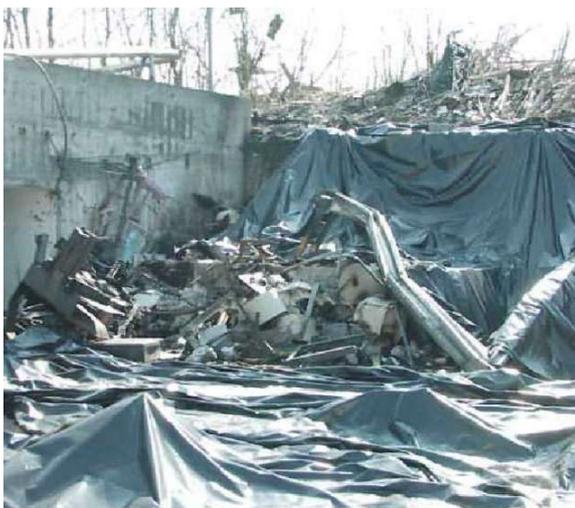
Restes de la machine – Photo DRIRE NPC

Des pièces de la machine d'encartouchage sont retrouvées dans un rayon de 600 m. Selon l'expert mandaté par l'Inspection, compte-tenu des effets observés, la charge qui a réagit est difficile à quantifier avec précision : elle pourrait être voisine de la centaine de kg d'équivalent TNT, mais est de toutes façons inférieure à 300 kg d'équivalent TNT.
