**« RETOUR D'EXPERIENCE SUR LES ACCIDENTS  
INDUSTRIELS »**

**Inspection française des installations classées / IMPEL**

**Séminaire – DIJON, les 04 et 05 novembre 2003**

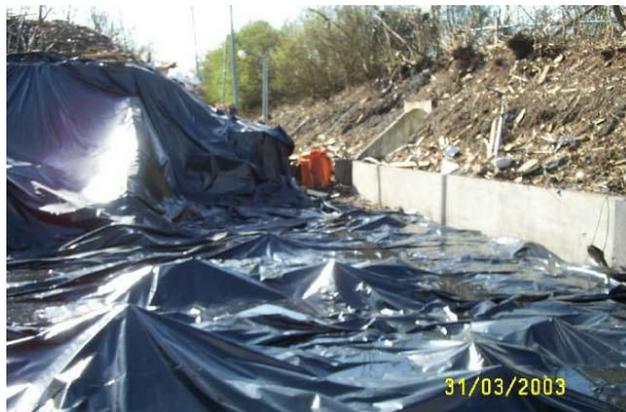
Atelier 50 – Photo DRIRE NPC

L'atelier d'encartouchage est détruit, des cratères peuvent y être observés :

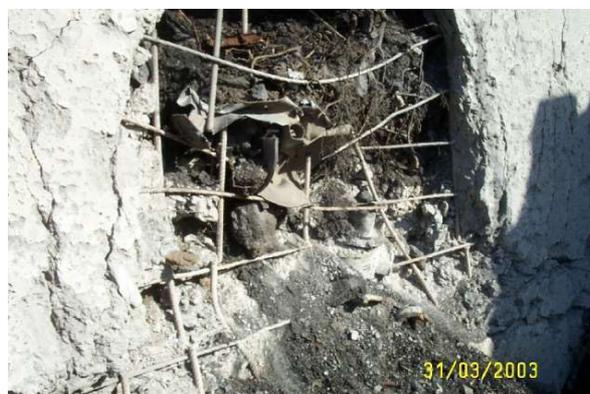
Impact machine dans mur béton – Photo DRIRE NPC

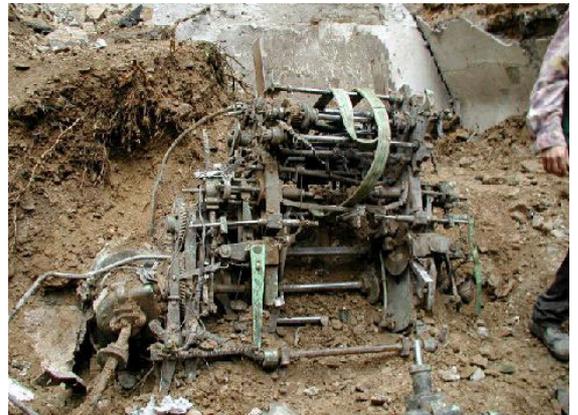
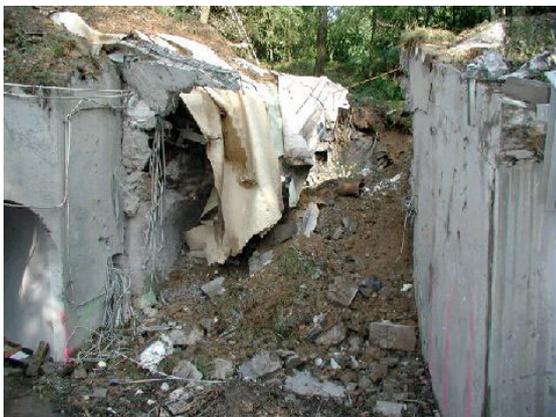
- ✓ Le toit du bâtiment est complètement détruit,
- ✓ La machine Rollex s'est trouvée enfouie sous de la terre
- ✓ Des fragments du bâtiment ont été projetés dans un rayon de 20 à 30 m, pour la plupart.
- ✓ Certains ont été retrouvés à 150 m du centre de l'explosion,
- ✓ Des fragments de la machine ont été retrouvés dans le bâtiment détruit, à environ 15 m du centre de l'explosion.
- ✓ Le coût des dégâts matériels est estimé à 05 Millions d'euros.

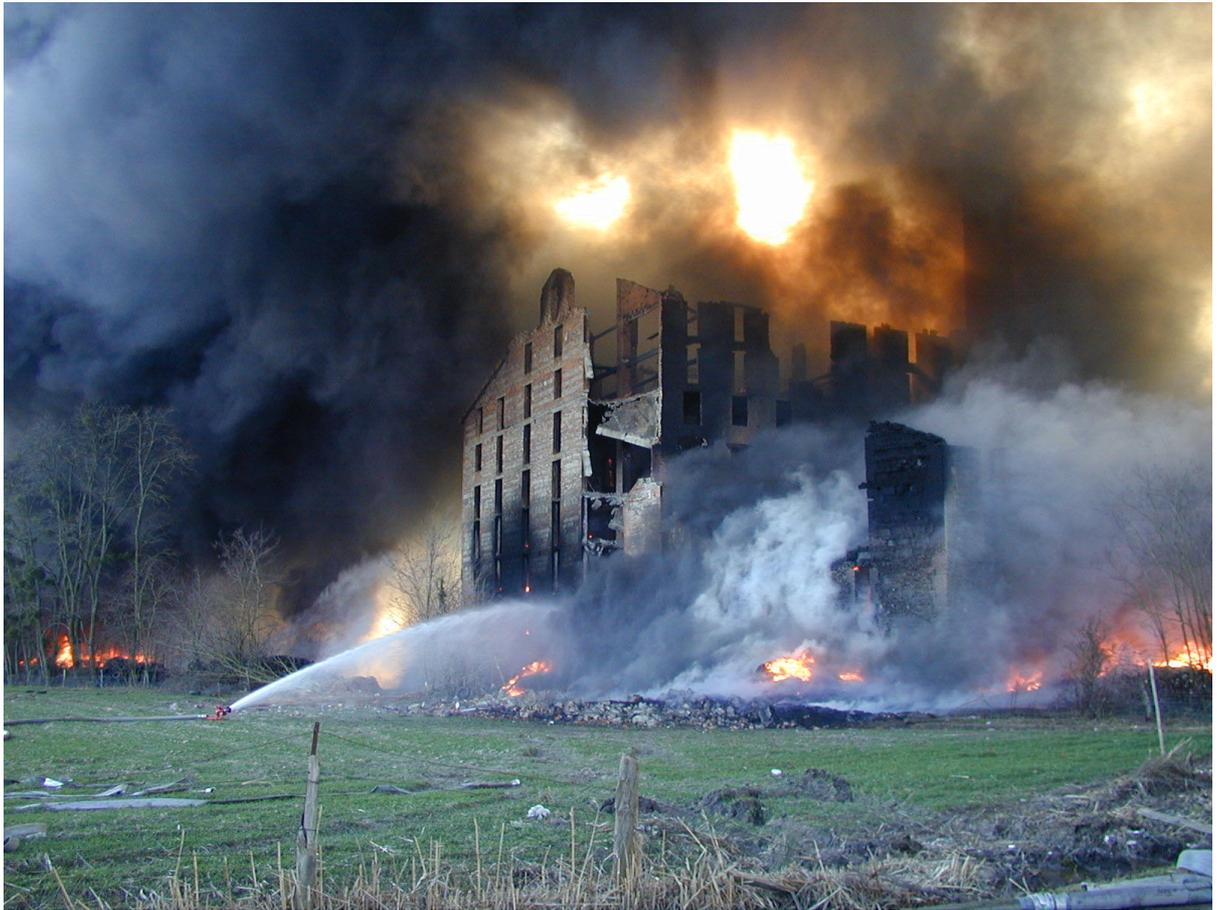
Une fois l'incendie maîtrisé, le panache de fumées résiduelles s'est progressivement atténué jusqu'à être réduit à l'émission de quelques fumerolles. Le feu a ainsi couvé pendant 9 mois. L'extinction définitive a été obtenue en

prélevant les résidus ou pneus encore incandescents et en les trempant dans une benne contenant de l'eau. Cette action a duré 24 jours.

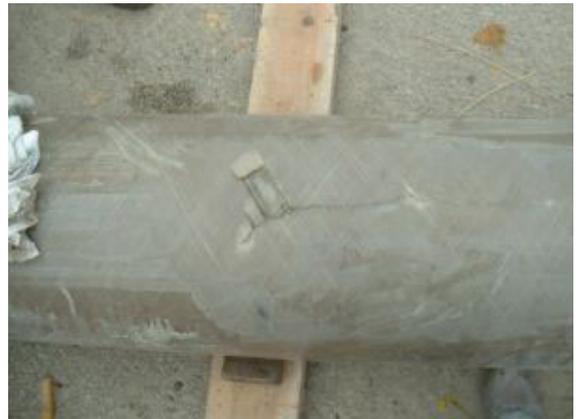
Quatre jours plus tard, le **dimanche 11 août 2002 à 20h05** se produit une nouvelle fuite que le dispositif de surveillance détecte aussitôt. Le débit nominal est alors de 440 m<sup>3</sup>/h (acide sulfurique dilué), sous une pression de 3,9 bars (ces conditions sont pourtant inférieures aux conditions maximales d'exploitation et plus encore aux conditions d'épreuve). La fuite est localisée à l'extérieur de l'usine du Havre, sur une partie enterrée du pipeline, proche du passage sous une voie ferrée derrière un centre de stockage et d'emballage de GPL. La fuite est évaluée entre 100 et 200 m<sup>3</sup>.

Au total, **entre le 5 août et le 11 août 2002**, huit défaillances sont constatées, dont six sur les 2 premiers kilomètres de canalisation. Deux défaillances se sont produites en service, dans des conditions similaires, au voisinage des coudes et lors de changement de direction, alors que ce pipeline ne totalisait que quelques dizaines d'heures d'exploitation dans des conditions de service où la pression n'a jamais dépassé 5 bars en milieu acide sulfurique dilué (concentration inférieure à 15g/l) et à une température inférieure à 35°C (température admise pour les tubes SVR 50°C).

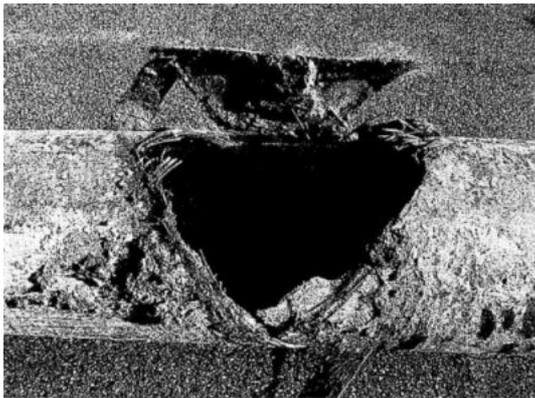
L'ensemble des défauts observés sur le pipe est similaire en terme :

- ✓ De direction principale de fissuration : longitudinale au niveau du fil d'eau (génératrice inférieure),
- ✓ De localisation : proche d'une zone singulière, à savoir changement de pente ou angulaire (coudes à 45°, 30°, 22°, 11° ou point haut).

Il a clairement été démontré que la dégradation de l'ouvrage est due à un mécanisme **de corrosion sous contrainte en milieu acide**. La corrosion sous contrainte est un mécanisme de fissuration qui nécessite la concomitance des trois éléments suivants :

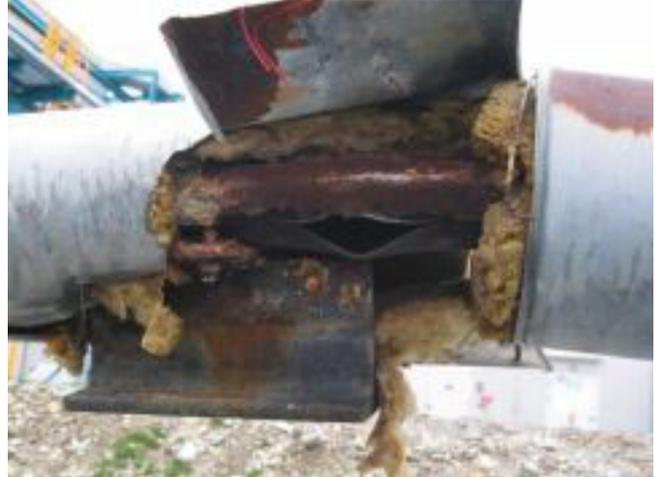
Le 16 décembre 2002 vers 9h00, l'équipe de quart de l'atelier OLONE constate une mauvaise alimentation en cyclohexane. Des filtres sont changés, les pompes vérifiées, la canalisation DN100 mm contrôlée visuellement et l'atelier ADN interrogé. Le lendemain, les perturbations perdurant, un contrôle visuel du collecteur DN50 mm est organisé. La fuite de cyclohexane est repérée à l'odeur : elle s'est produite sur la lyre de dilatation du collecteur DN50 mm alimentant l'atelier ADN.

Dès la découverte de la fuite, la vanne départ du collecteur DN50 mm est fermée stoppant immédiatement la fuite. L'alimentation de l'atelier OLONE revient à la normale. Un puits existant, situé à 30 m de la fuite (puits n° 23), est mis en exploitation afin de créer un cône de rabattement (débit = 900 m<sup>3</sup>/h). La barrière hydraulique existante (réseau de 25 puits répartis autour de la plate forme chimique créant une dépression d'environ 2 m visant à prévenir toute migration vers l'aval d'une pollution de la nappe) est adaptée de manière à garantir un confinement de la pollution à l'intérieur du site industriel.

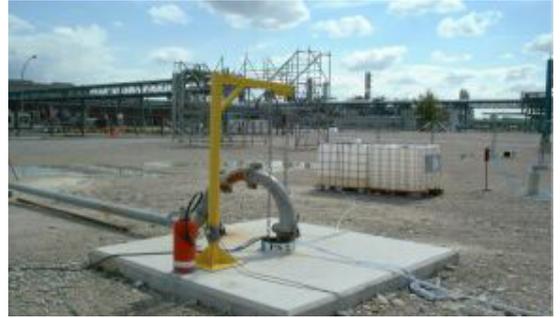
Dès la découverte de la fuite, la vanne départ du collecteur DN50 mm est fermée stoppant immédiatement la fuite. L'alimentation de l'atelier OLONE revient à la normale. Un puits existant, situé à 30 m de la fuite (puits n° 23), est mis en exploitation afin de créer un cône de rabattement (débit = 900 m<sup>3</sup>/h). La barrière hydraulique existante (réseau de 25 puits répartis autour de la plate forme chimique créant une dépression d'environ 2 m visant à prévenir toute migration vers l'aval d'une pollution de la nappe) est adaptée de manière à garantir un confinement de la pollution à l'intérieur du site industriel.
